SYNDICAT DEPARTEMENTAL DES DISTRIBUTIONS
D'EAU DE L'AUBE

ETUDE DES CARACTERISTIQUES HYDRODYNAMIQUES
DE L'AQUIFERE CAPTE
DANS LA VALLEE DE LA BARBUISE

FEVRIER 1990

90 CHA 015

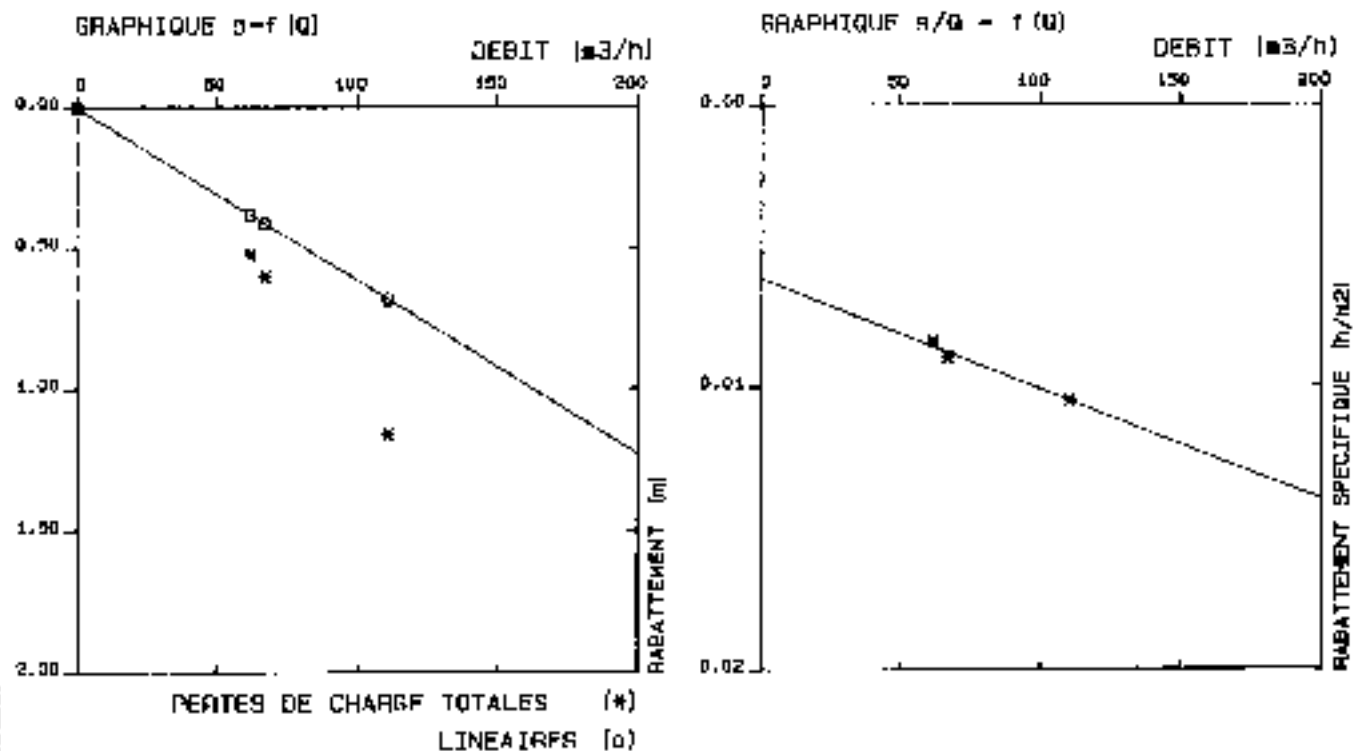
Courbe caractéristique $s = 30 + cQ^2$
 - pertes de charge linéaires : $b = 6.14 \cdot 10^{-3} \text{ h/m}^2 = 2.21 \cdot 10^4 \text{ s/m}^2$
 - pertes de charge quadratiques : $c = 3.94 \cdot 10^{-5} \text{ h}^2/\text{m}^5 = 6.10 \cdot 10^5 \text{ s}^2/\text{m}^5$

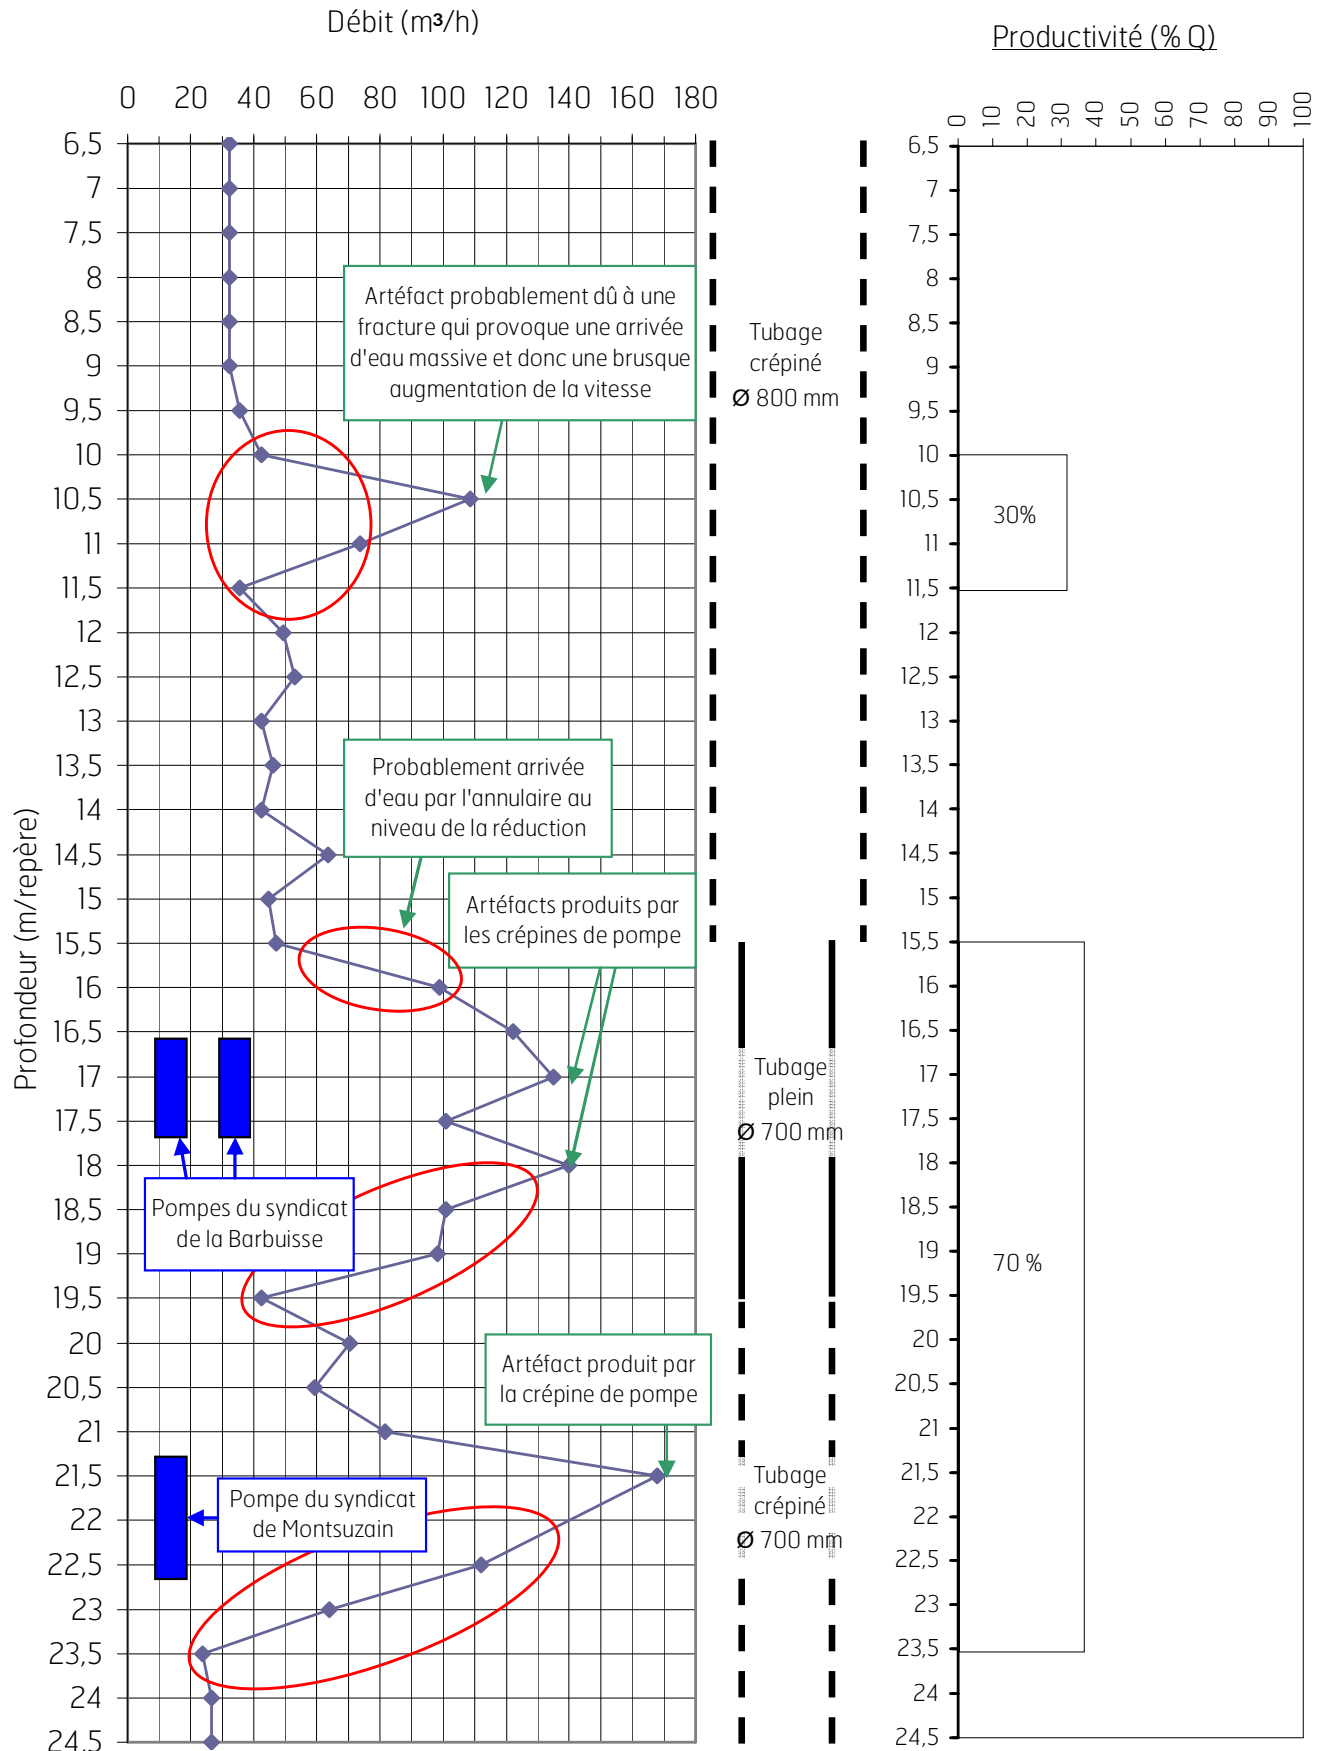
Figure 7 : Profil de productivité du forage AEP (débit de 140 m³/h, repère à environ +0,5 m/sol)

Il ressort cependant, qu'environ 40 à 50 m³/h sont produits entre de 10 et 11 m/sol, vraisemblablement par une zone de fracture très productive.

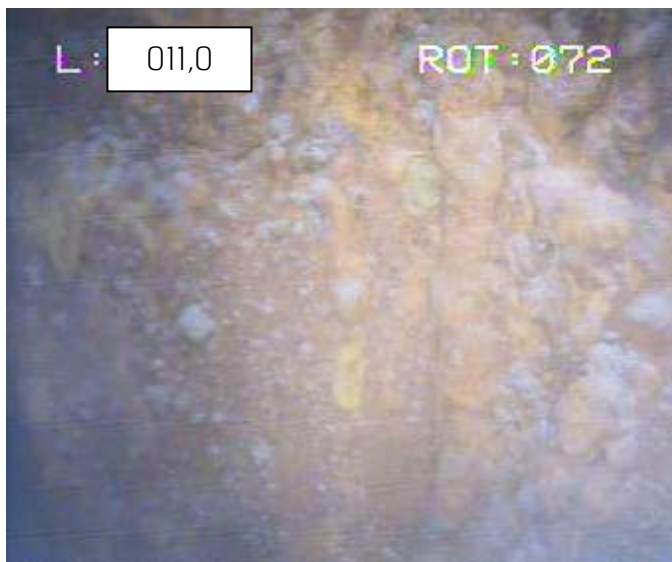
Photo n°7 :

Seule et unique fissure verticale observée dans le forage (à 8,2 m/rep).

La fissure observée à 8,2 m est une marque de dégradation de l'ouvrage observée sur la partie immergée de l'ouvrage. Cette détérioration est probablement la résultante de la pression exercée sur le tubage par le terrain extérieur, voire d'un défaut de tube.

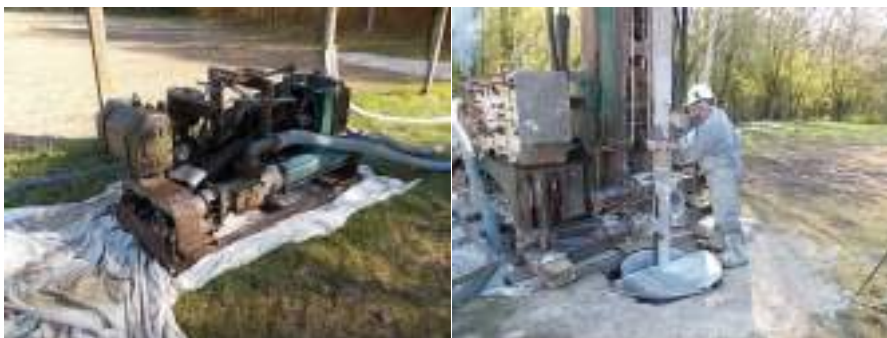
Bâches sous les engins

Figure 2 : Photographies du chantier de forage

- des géotextiles ont été installés sous les carters des engins fixes, contre d'éventuelles pertes de liquide d'engins (huile, carburants, etc.).
- l'entrepreneur disposait sur site de produits absorbants en cas de fuite accidentelle.

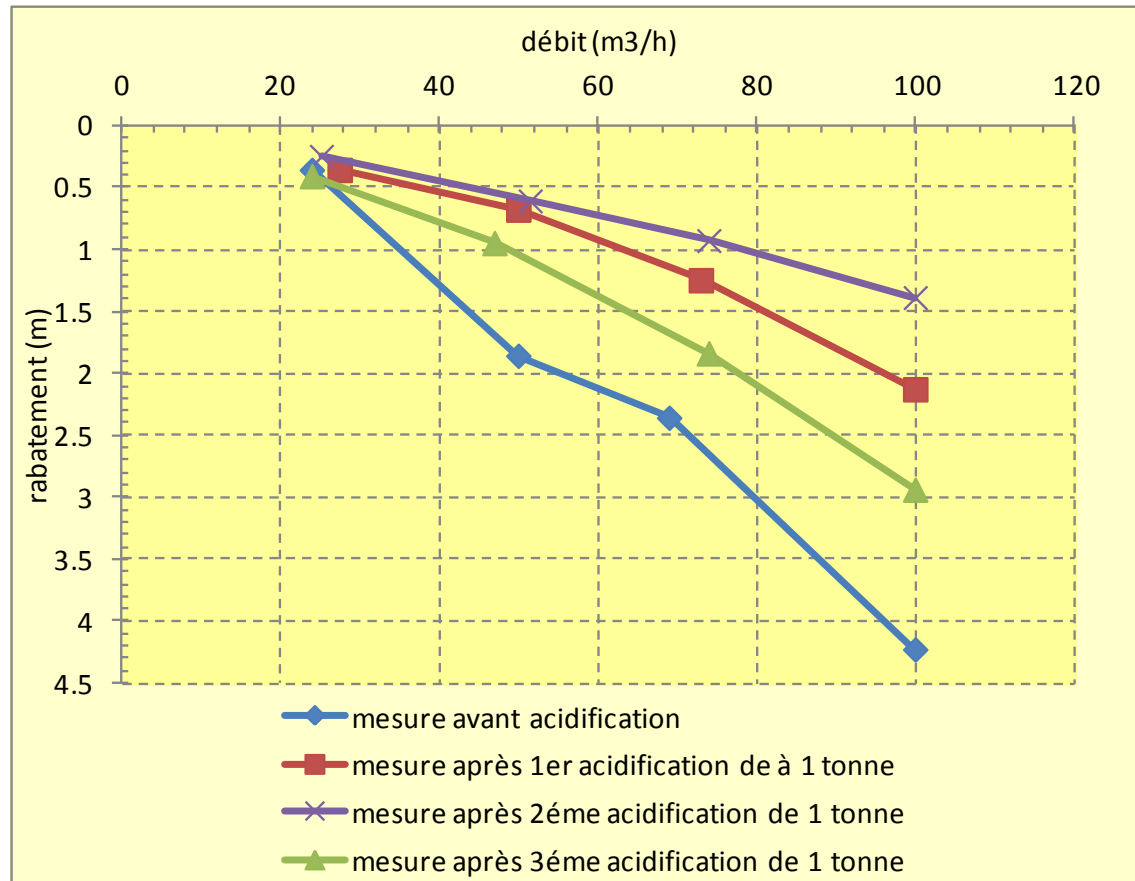
Figure 4 : Evolution de la courbe caractéristique du forage d'exploitation F2 au cours du développement

Après la phase de développement, la productivité de l'ouvrage a été améliorée. Le dernier palier réalisé au débit de 100 m³/h a entraîné un rabattement de 2,94 m. Dans ces conditions de pompage court (4 paliers de 60 minutes), la crépine est restée noyée, ce qui est important pour la longévité de l'ouvrage. Le débit spécifique est passé de 23,5 (m³/h)/m avant les développements à 34 (m³/h)/m après. Les pertes de charges quadratiques sont passées de 80% avant les développements à 55% après.

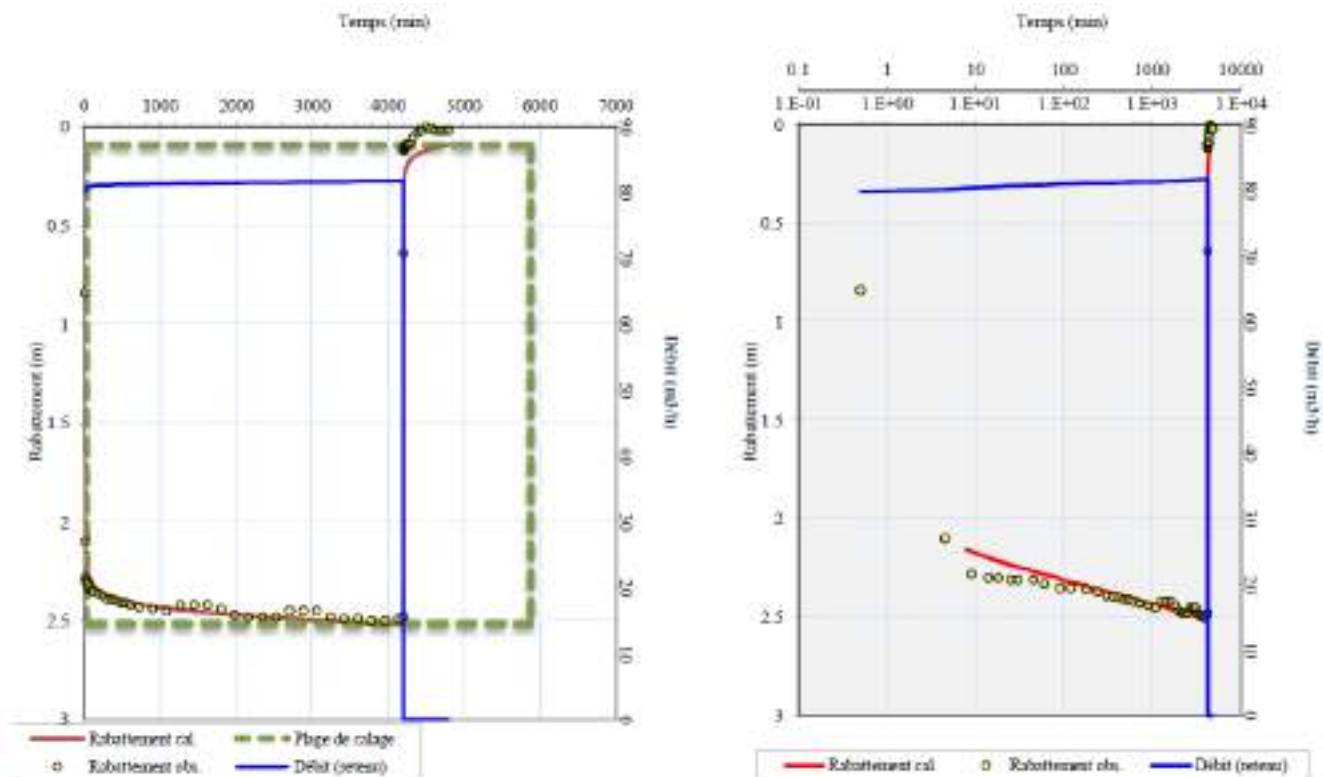
Figure 7 : Graphique d'interprétation de la courbe de descente au forage F2

En raison des conditions particulières de ce test de pompage à débit constant, c'est-à-dire un test fortement influencé par les différentes phases de pompage au captage actuel, la détermination du coefficient d'emmagasinement n'a pu être faite. En se basant sur l'étude réalisée par le BRGM en février 1990, au forage F1, il est possible d'extrapoler le coefficient d'emmagasinement en conservant la valeur de 4% calculé à l'époque.

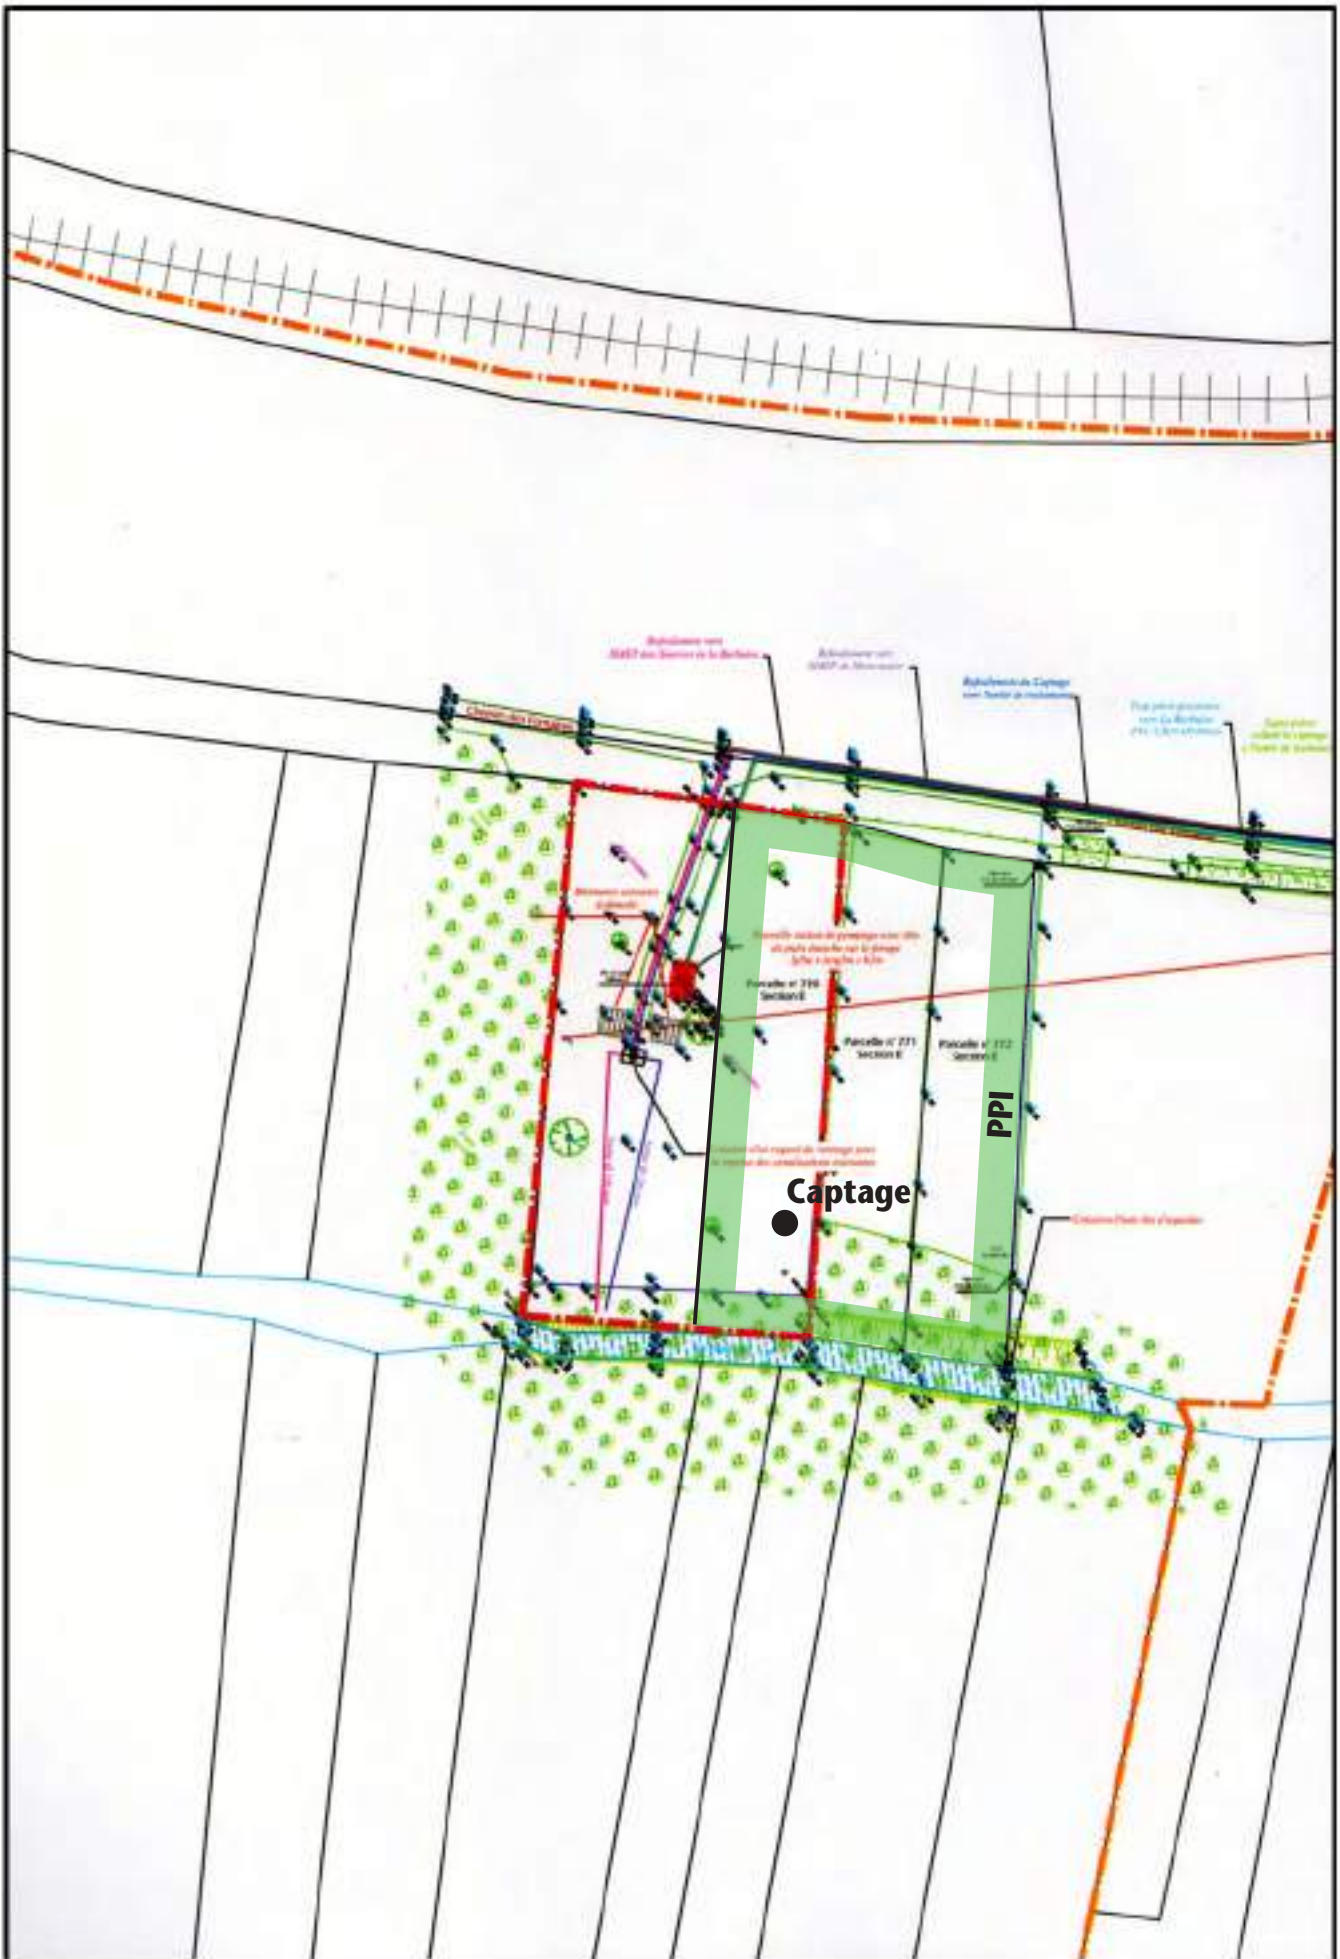
Implantation du nouveau captage

Je propose que le forage soit placé dans l'alignement des deux piézomètres et du captage actuel, soit à 35 m de ce dernier, à 3 m de la clôture et à 15 m de la berge. Ainsi, il se trouvera à l'extérieur du cône d'influence du pompage tel qu'il a été calculé par le bureau ANTEA Groupe pour une exploitation continue à 60 m³/h (isochrone 50 jours), en position "aval latéral" vers le nord/nord-est, et proche du cours d'eau. Par ailleurs les travaux de foration dans les conditions décrites ne perturberont pas la qualité de l'eau du captage toujours exploité. Cependant il sera nécessaire d'agrandir le PPI. Je propose de reculer la clôture jusqu'à la limite nord de la parcelle 772, nouvellement acquise par le Syndicat avec la 771, pour obtenir un PPI plus vaste et mieux protégé, eu égard aux activités extérieures nouvelles (station de traitement et cultures).

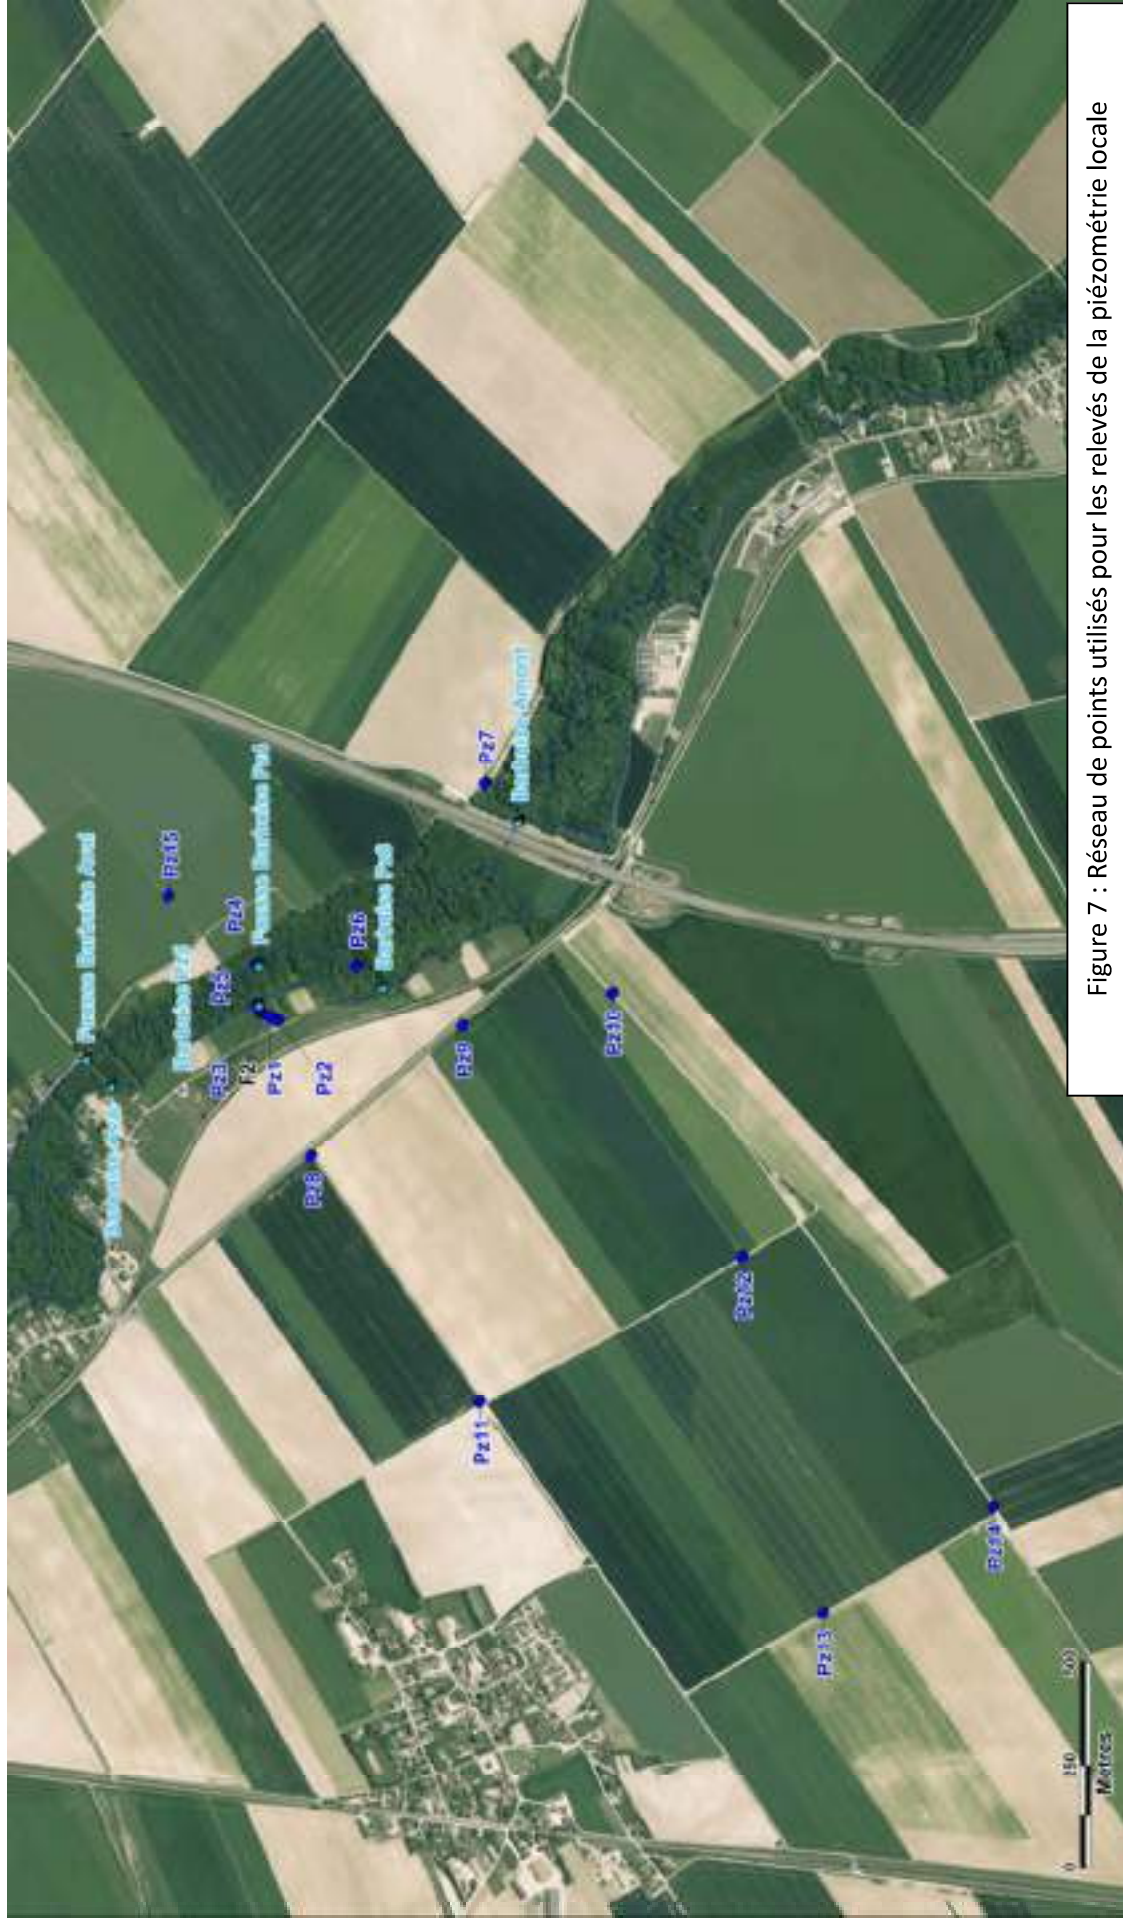
Figure 7 : Réseau de points utilisés pour les relevés de la piézométrie locale

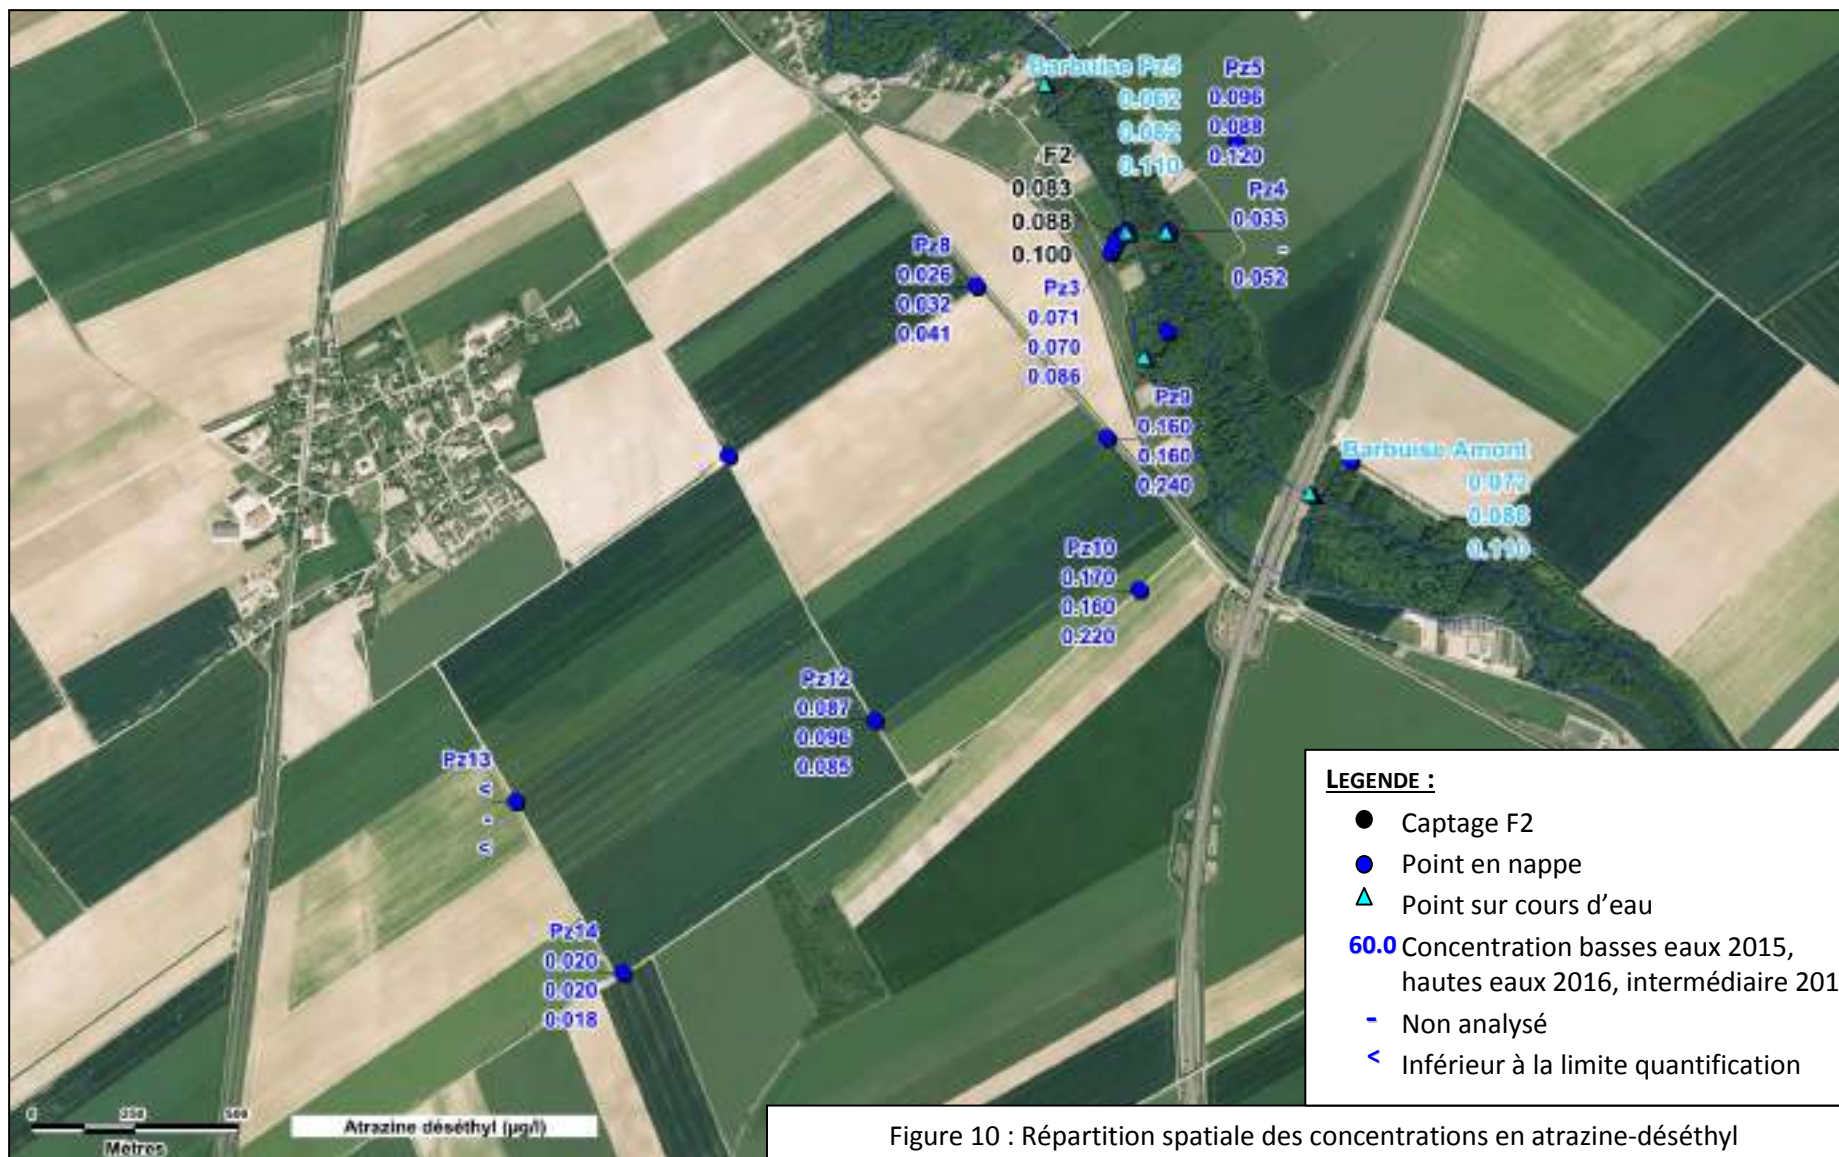
Figure 10 : Répartition spatiale des concentrations en atrazine-déséthyl
