Dans le cadre du projet photovoltaïque soumis actuellement à enquête publique, nous tenons à porter à votre connaissance l'existence d'un problème de stabilité du talus, merlon situé sur notre parcelle réf. 000 ZT 209 et à proximité immédiate avec votre parcelle réf. 000 ZT 87.

PROBLEME DE STABILITE DE TALUS

COMPTE-RENDU DE LA REUNION DU VENDREDI 09 AVRIL 2021

Objet du rendez-vous : affaissement du talus situé derrière le bâtiment V4 Bis dont les OPR datent du 28/09/2020.

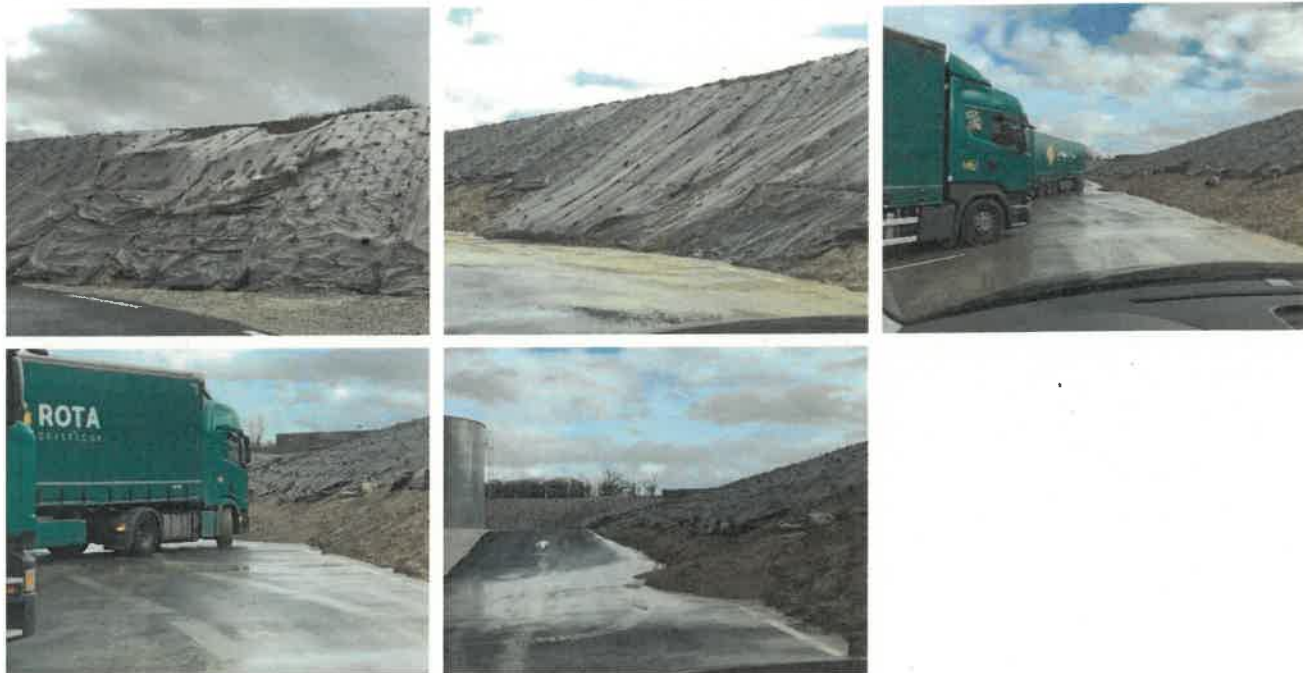
Les photos ci-dessus indiquent clairement un affaissement du talus situé en façade Sud.

De l'eau continue d'affluer par les drains.

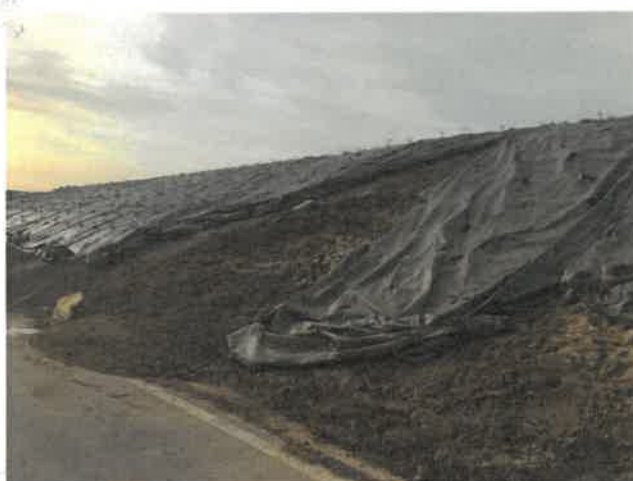
De la terre a encore récemment coulée au droit d'un drain existant...

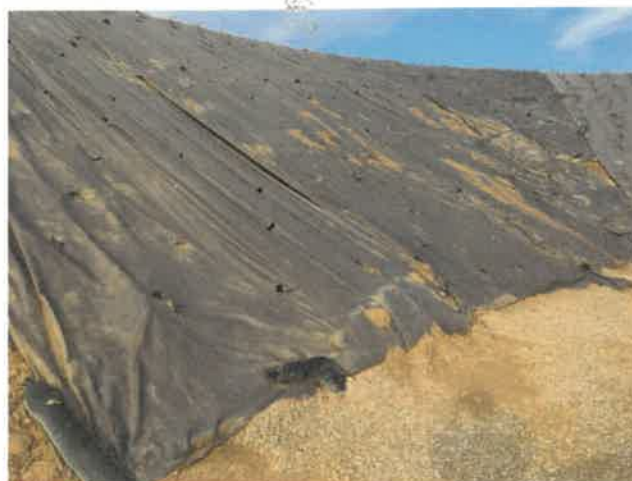
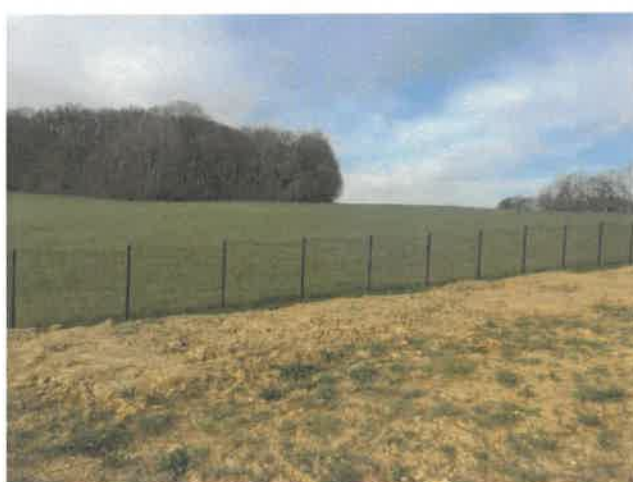
Vue du bassin versant dont les eaux étaient recueillies dans les drains situés au sein du talus et désormais par le fossé créé en début d'année 2021.

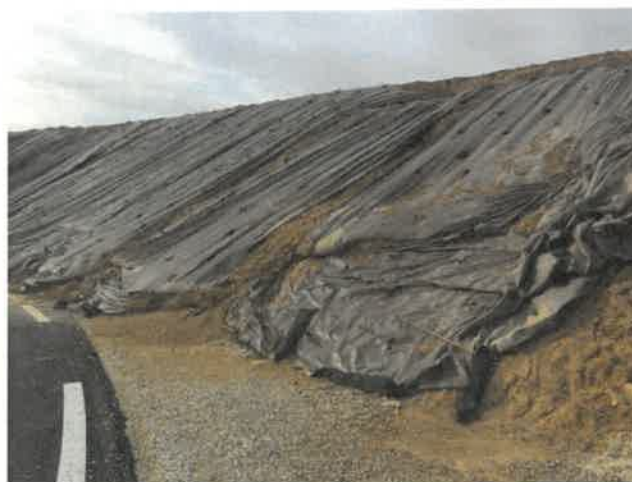
Le talus est totalement déstructuré. De surcroit, une dépose/repose de la bâche est obligatoire ainsi que la reposes de nouvelles plantations

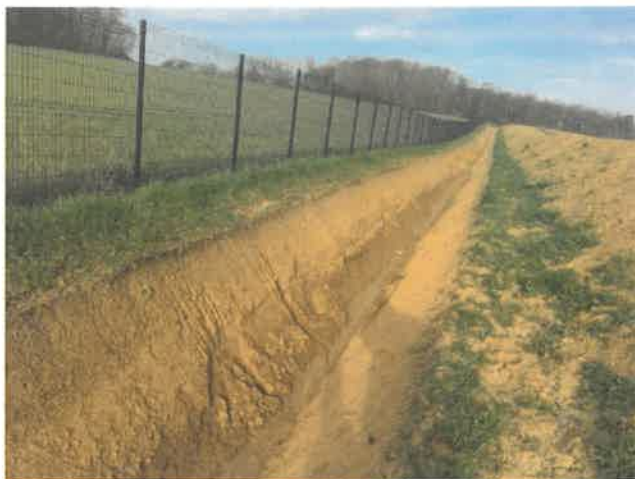
Photographie du fossé réalisé en tête du talus et destiné à assurer la reprise des eaux issues du bassin versant situé en amont

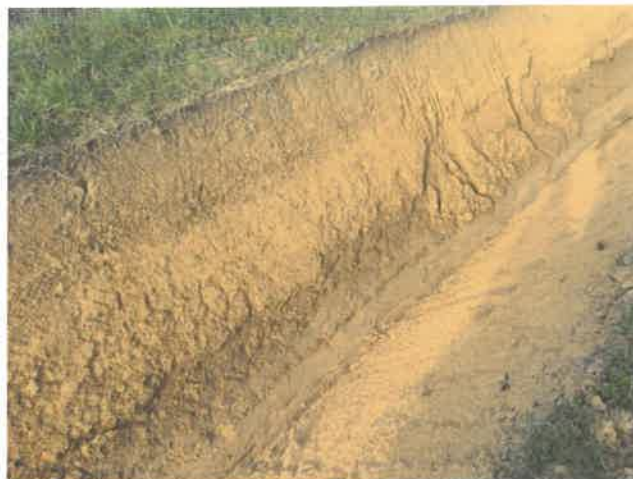
Preuve que le fossé assure sa fonction, les traces au niveau du fil d'eau

Le 09/04/2021, nous constatons qu'un drain encore délivre de l'eau alors même que les autres drains ont cessé de rejeter de l'eau... - La piste d'une source d'eau n'est aujourd'hui pas à exclure...

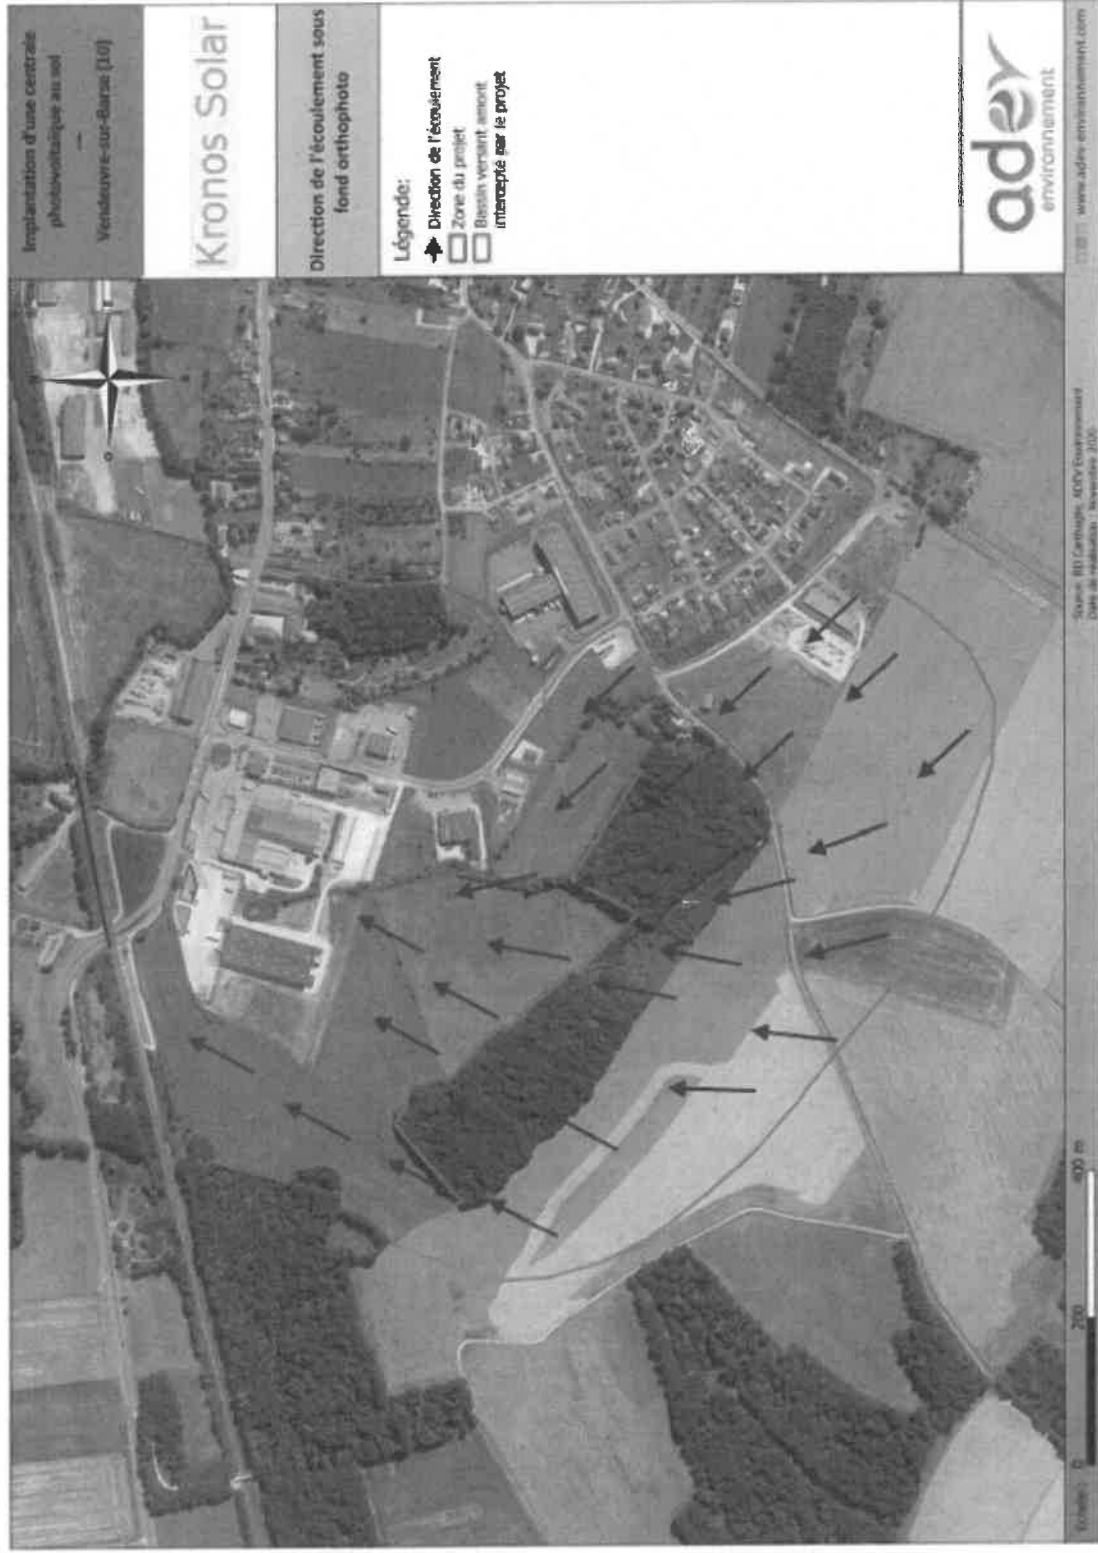
Carte 12 : Direction des écoulements des eaux pluviales - ORTHO

L'analyse de la topographie du site du projet, du réseau communal et des sens d'écoulement sur la carte IGN et les profils de dénivelier du secteur du projet indiquent que le projet draine le bassin versant amont intercepté par le projet (surface = 797 933 m² = 79,79 ha)
