**Captages de la Régie du SDDEA  
COPE de Saint-Lyé / Payns  
Au lieu-dit « Les Petites Communes »**

**DOSSIER DES OUVRAGES EXECUTES –  
ETUDES HYDROGEOLOGIQUES ET SUIVI DES  
TRAVAUX**

**Dossier des Ouvrages Executés (DOE) – Doublet de forage « Fa et « Fb »**

TA 15 058 – Mars 2017 – Version finale

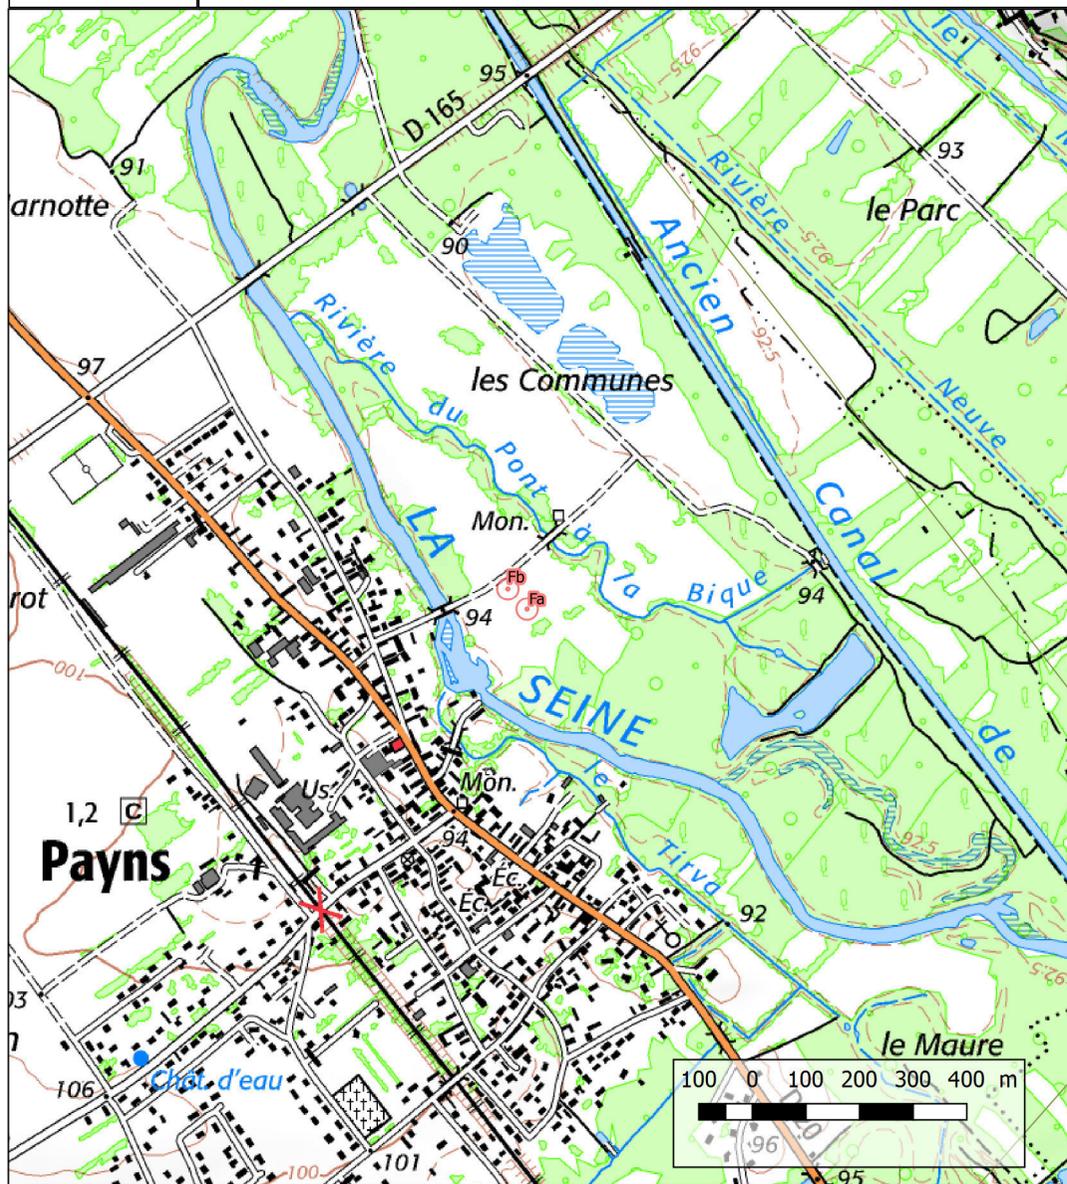
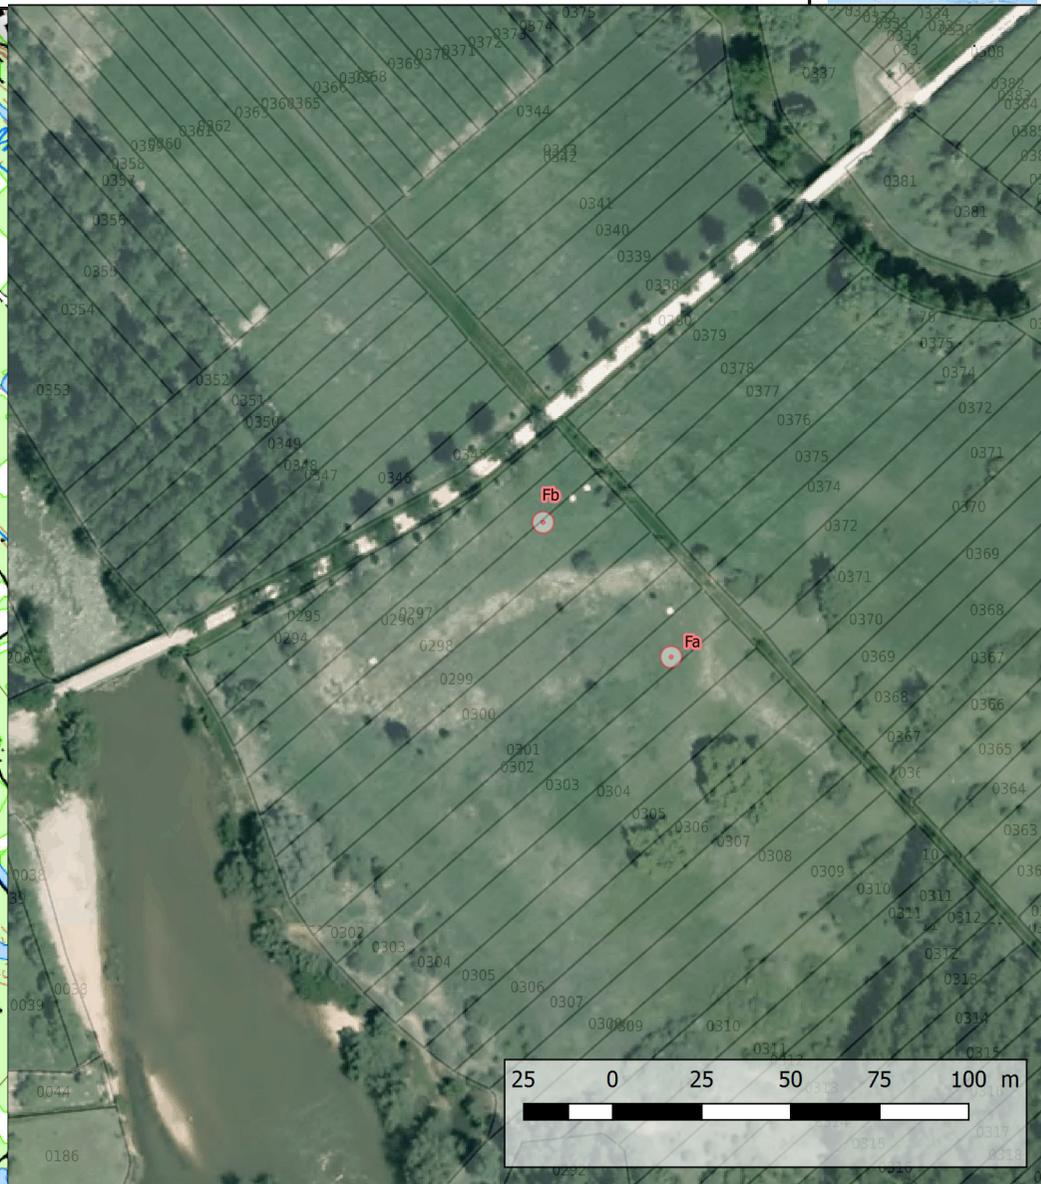
Le **tableau n°1** et la **figure n°1** présentent les coordonnées géographiques et cadastrales des deux forages créés

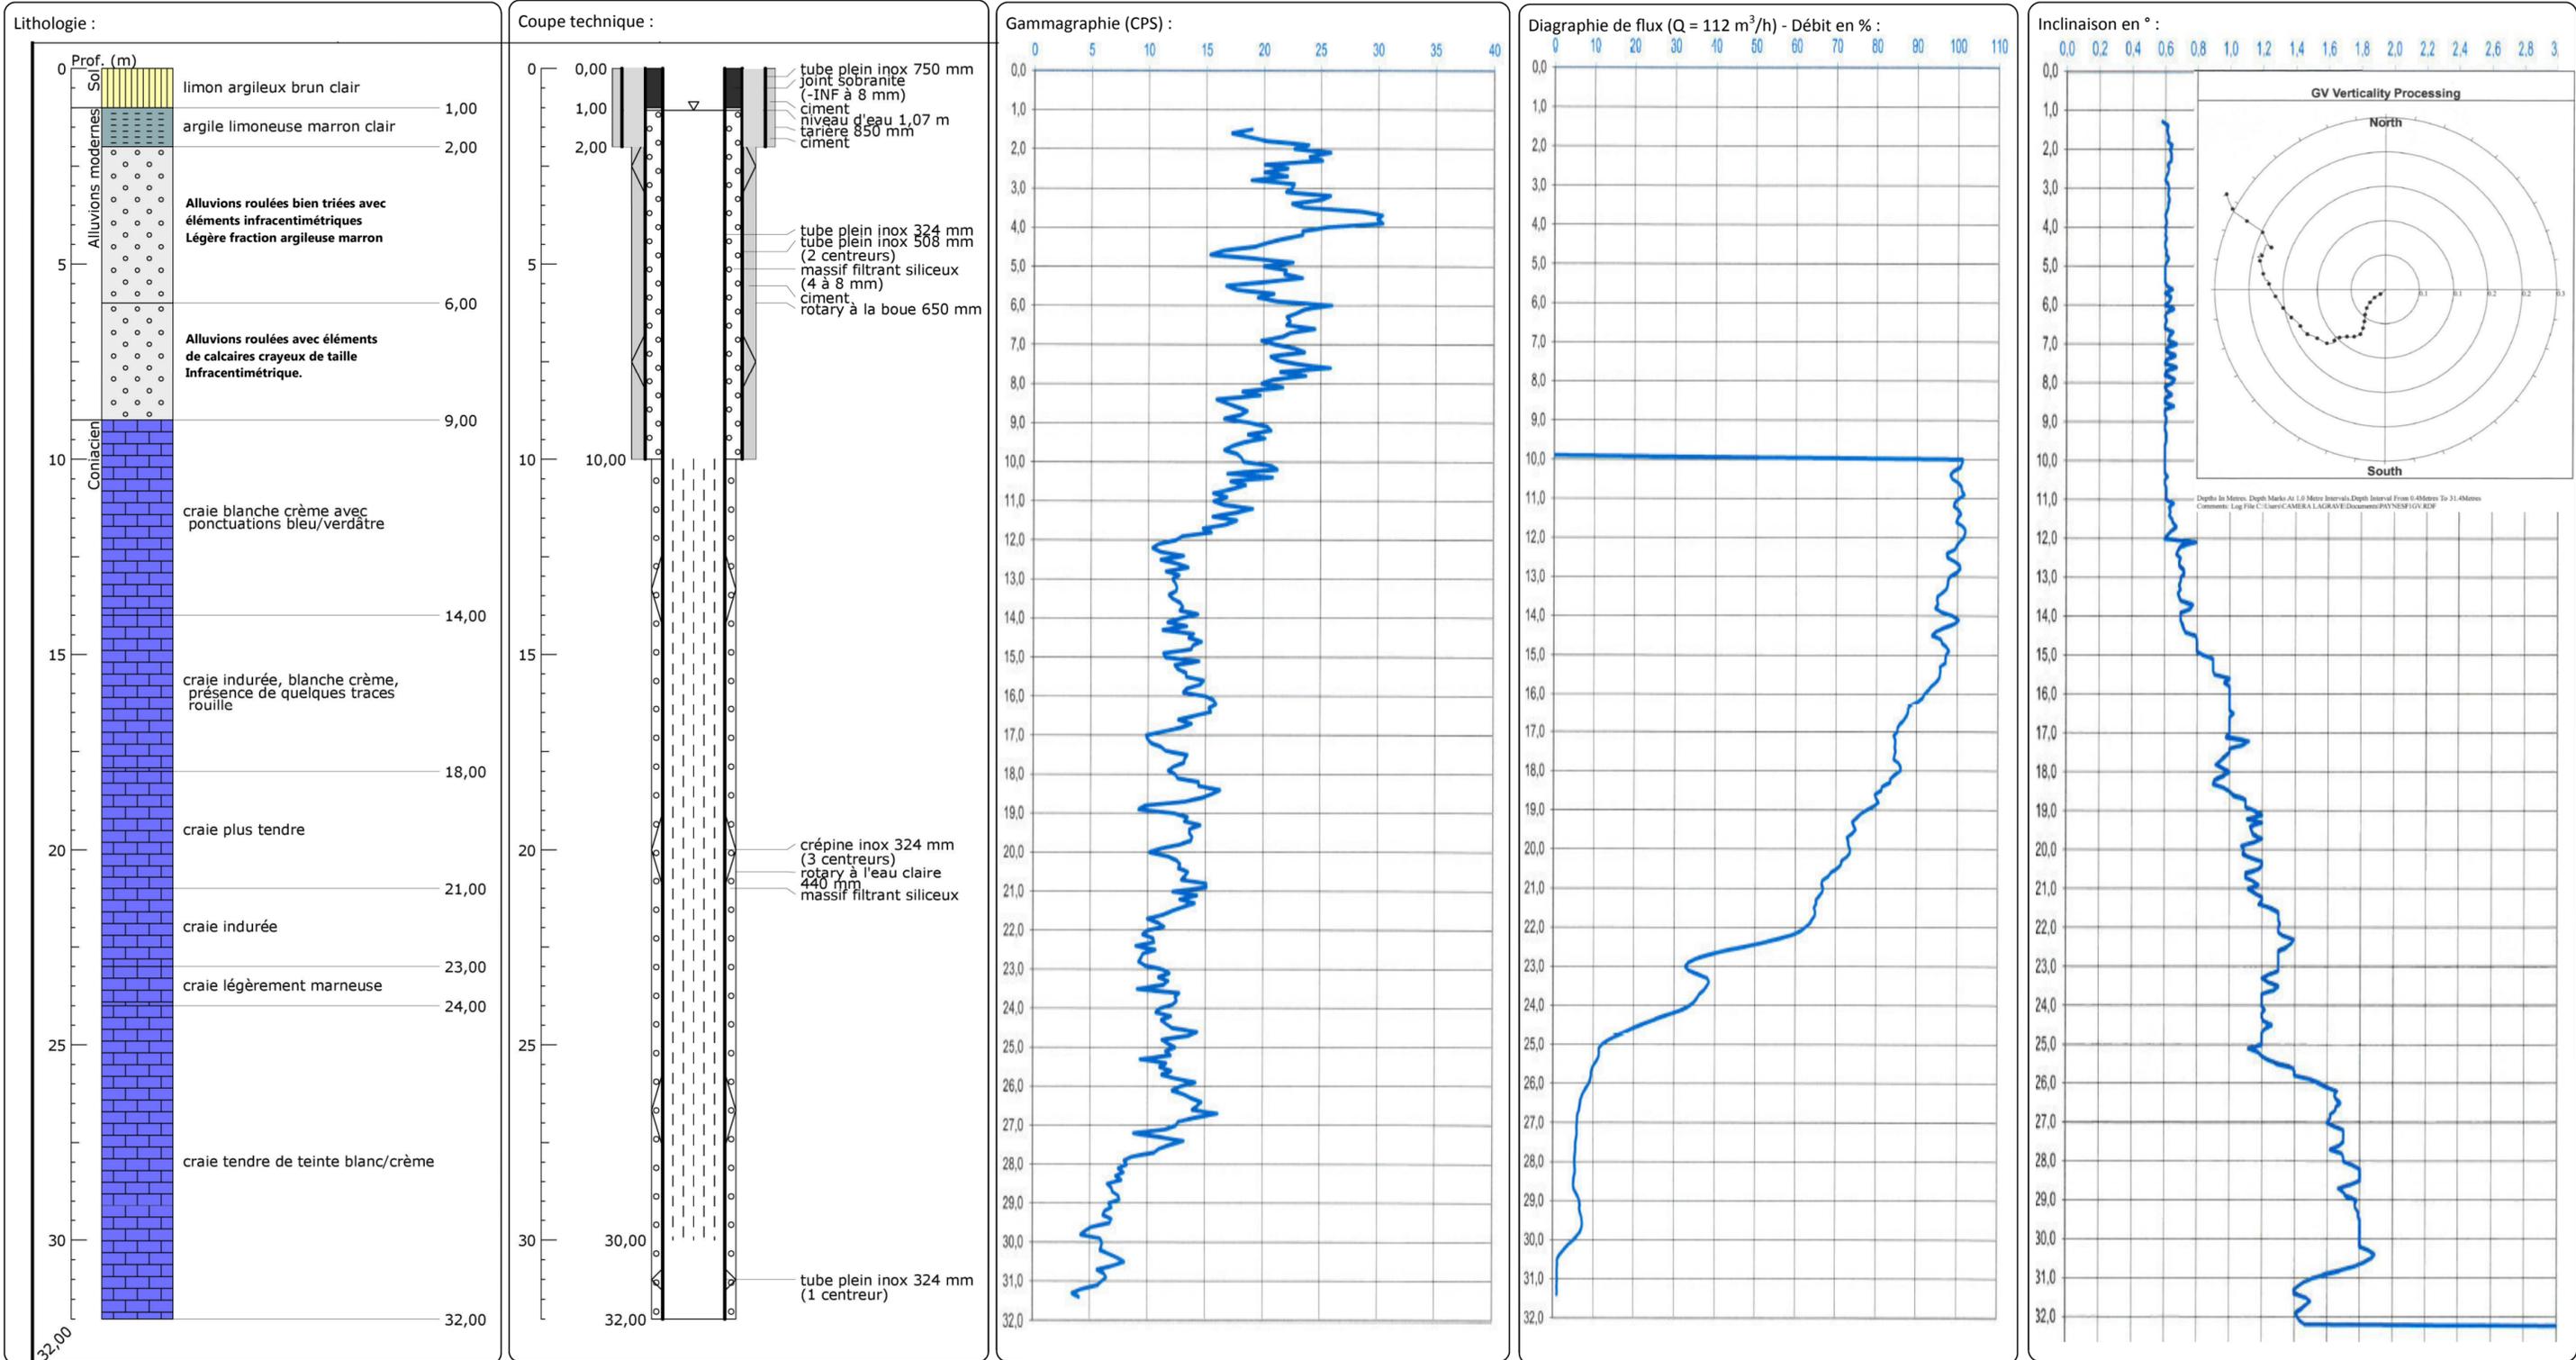
Figure n°2 : coupe géologique, technique et diagraphies sur le forage Fa

La coupe technique définitive de l'ouvrage d'exploitation est présentée dans le **tableau n°5** ainsi qu'en **figure n°2**. Les côtes proposées ci-dessous pour les tubes définitifs sont données après contrôle endoscopique de réception de l'ouvrage.

Selon la coupe foreur, le tube Ø 508 mm est positionné à l'aide de deux centreurs. La colonne Ø 323,9 mm dispose quant à elle de 6 centreurs répartis de manière uniforme sur le linéaire.

Une sonde gammagraphique a été utilisée comme lest au cours de la diagraphie de flux sur cet ouvrage. Elle nous permet d'apporter des éléments complémentaires sur la description géologique des terrains traversés. Le profil enregistré est reporté en **figure n°2**, en parallèle de la coupe technique et de la diagraphie de flux.

massif filtrant. Néanmoins, la limite alluvions/craie apparait assez nettement à 8 m/ repère. De même, un second contraste important apparait à 12 m/repère, correspondant probablement à la variation de faciès mise en évidence d'après les cuttings à 14 m de profondeur. Enfin, plus en profondeur, la chute du rayonnement pourrait également correspondre au passage à une craie plus tendre d'après l'observation des cuttings.

La distribution des arrivées d'eau observées est présentée dans le **tableau n°8**. Le profil vertical de vitesse est reporté en **figure n°2**

Le forage Fa apparait donc productif sur l'ensemble de la section crépinée, à l'exception des premiers 1,5 m. Il faut cependant noter que 70 % de la production se concentre sur une zone d'une épaisseur restreinte de 6 m, entre 18,5 et 24,5 m de profondeur. Il est même possible de cerner principalement **la zone comprise entre 21,5 et 24,5 m (3 m), qui concentre 50 % de la production de l'ouvrage.**

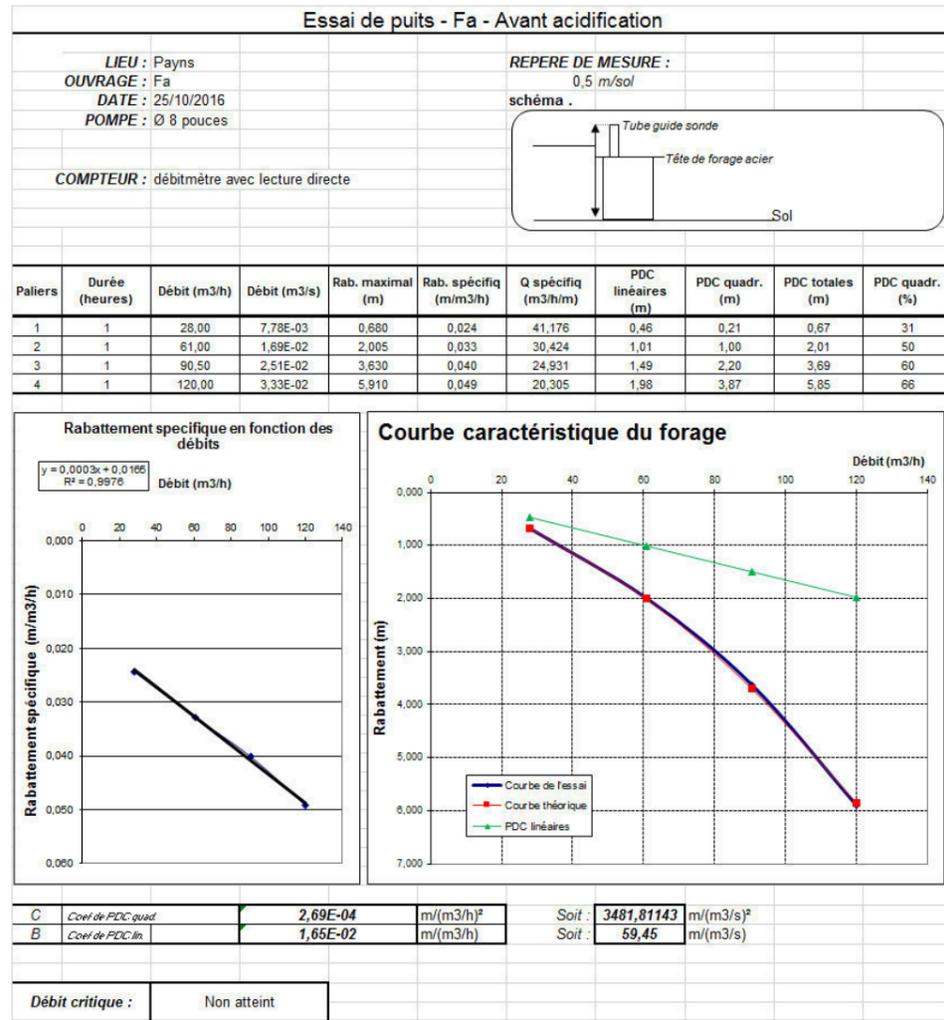
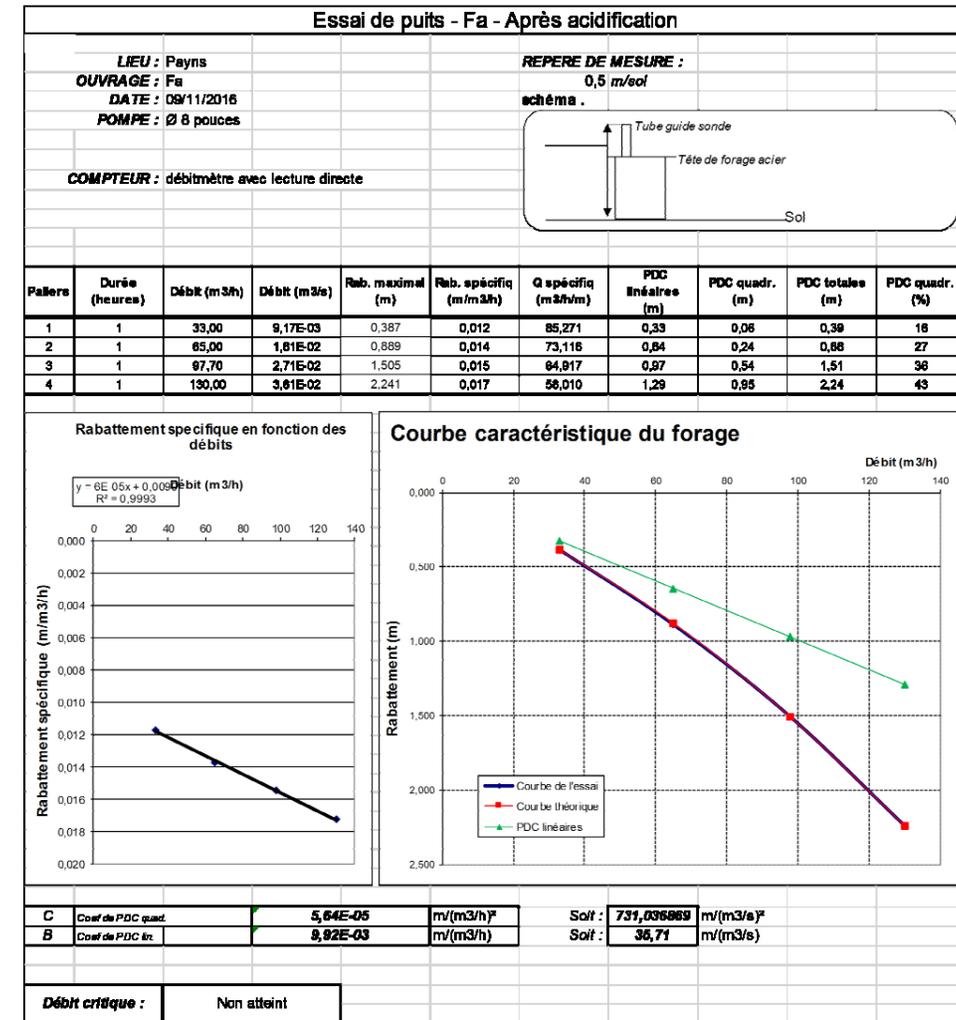
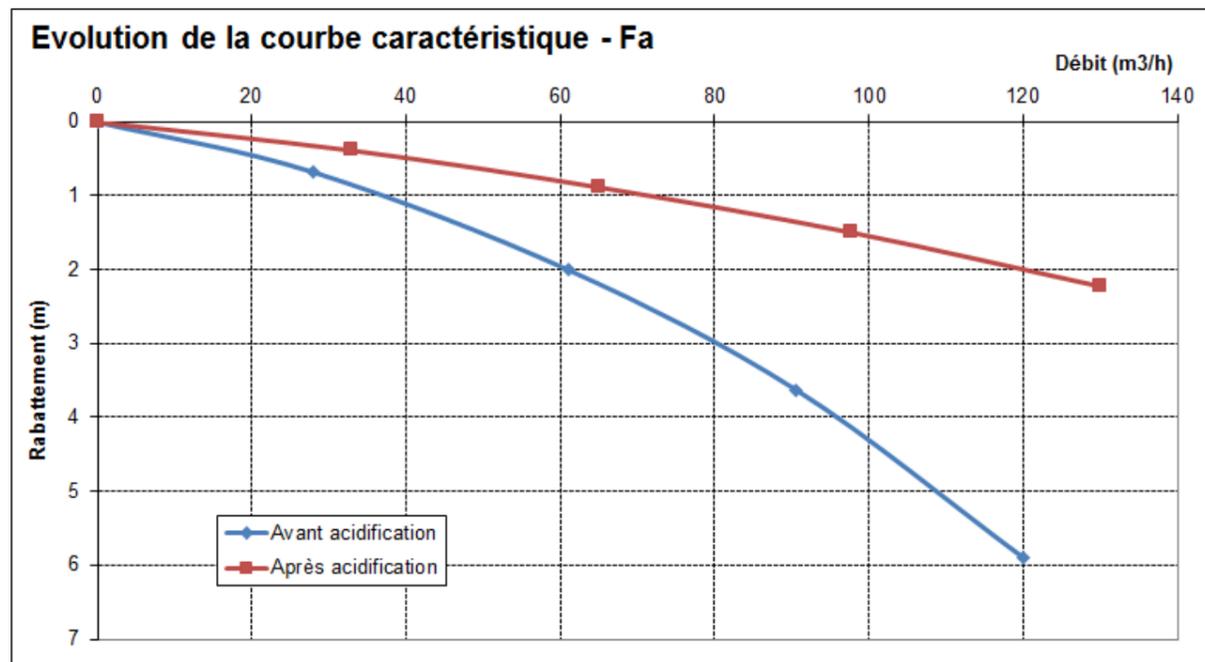
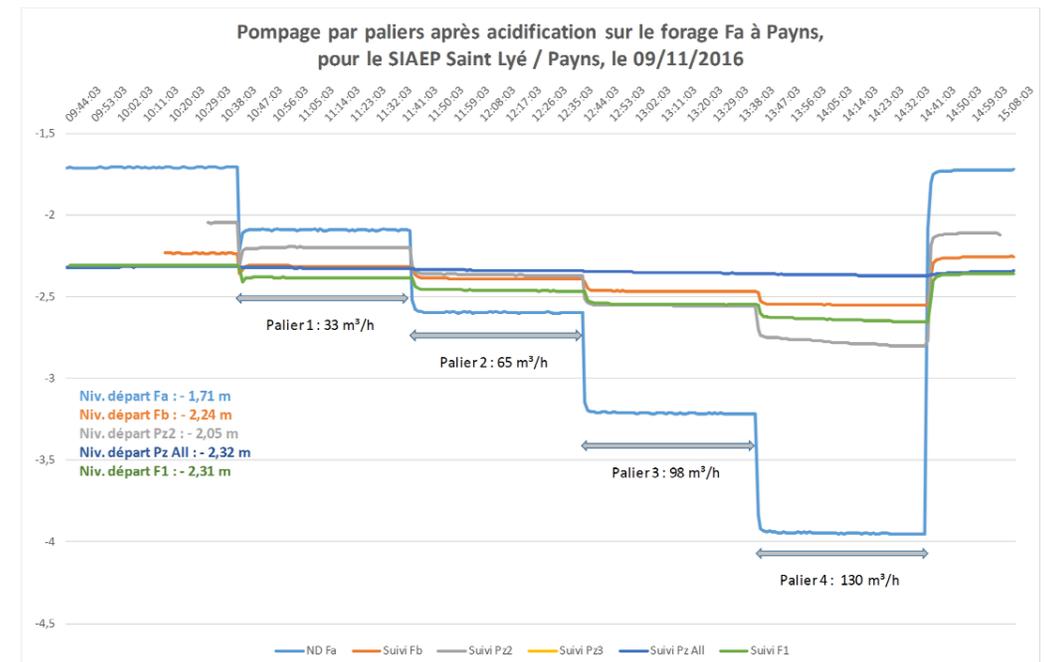
Fig 3 : Essais de puits (pompage par paliers) - Forage Fa

Les principaux résultats obtenus sont donnés dans le **tableau 7**. Les résultats graphiques ainsi que la courbe caractéristique sont présentés en **figure n°3**.

Les courbes d'évolution du rabattement spécifique en fonction du débit montrent, pour les deux essais réalisés, une bonne cohérence entre les paliers (Coefficient de corrélation supérieur à 0,97), les mesures de rabattements et de débits pendant l'essai sont donc jugées relativement fiables.

**La courbe caractéristique de l'essai réalisé avant acidification** montre une évolution incurvée qui traduit une augmentation non négligeable des pertes de charges quadratiques avec le l'accroissement du débit. Celles-ci représentent entre 31 % et près de 70 % du rabattement mesuré sur la gamme de débits testée.

**Après acidification**, la courbe caractéristique présente une allure plus linéaire. Les pertes de charges quadratiques ne représentent plus que 16 à 43 % des rabattements mesurés sur la gamme de débit testé. Le suivi de l'évolution des niveaux dynamiques dans l'ouvrage montre **l'atteinte de la stabilisation pour chaque palier**.

**La comparaison des deux courbes caractéristiques** montre clairement le gain de productivité apporté à l'ouvrage par l'acidification. Pour un débit de 120 m<sup>3</sup>/h (débit maximal objectif d'exploitation par ouvrage), pour une heure de pompage, les rabattements passent d'environ 6 m avant acidification, à environ 2 m après acidification. Pour le dernier palier réalisé, le débit spécifique de l'ouvrage passe de 20 à 58 m<sup>3</sup>/h/m. **La productivité instantanée de l'ouvrage a donc triplé après acidification.**

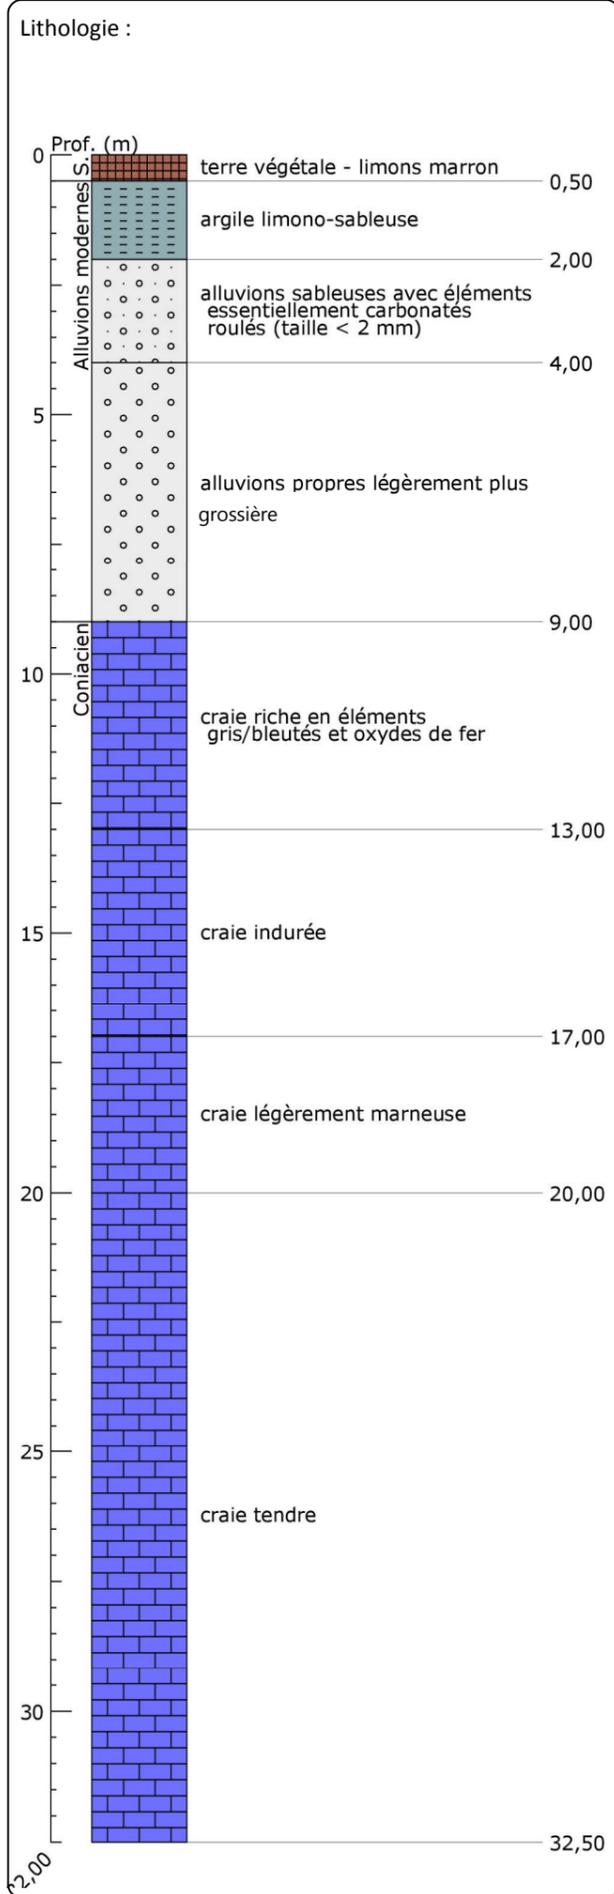
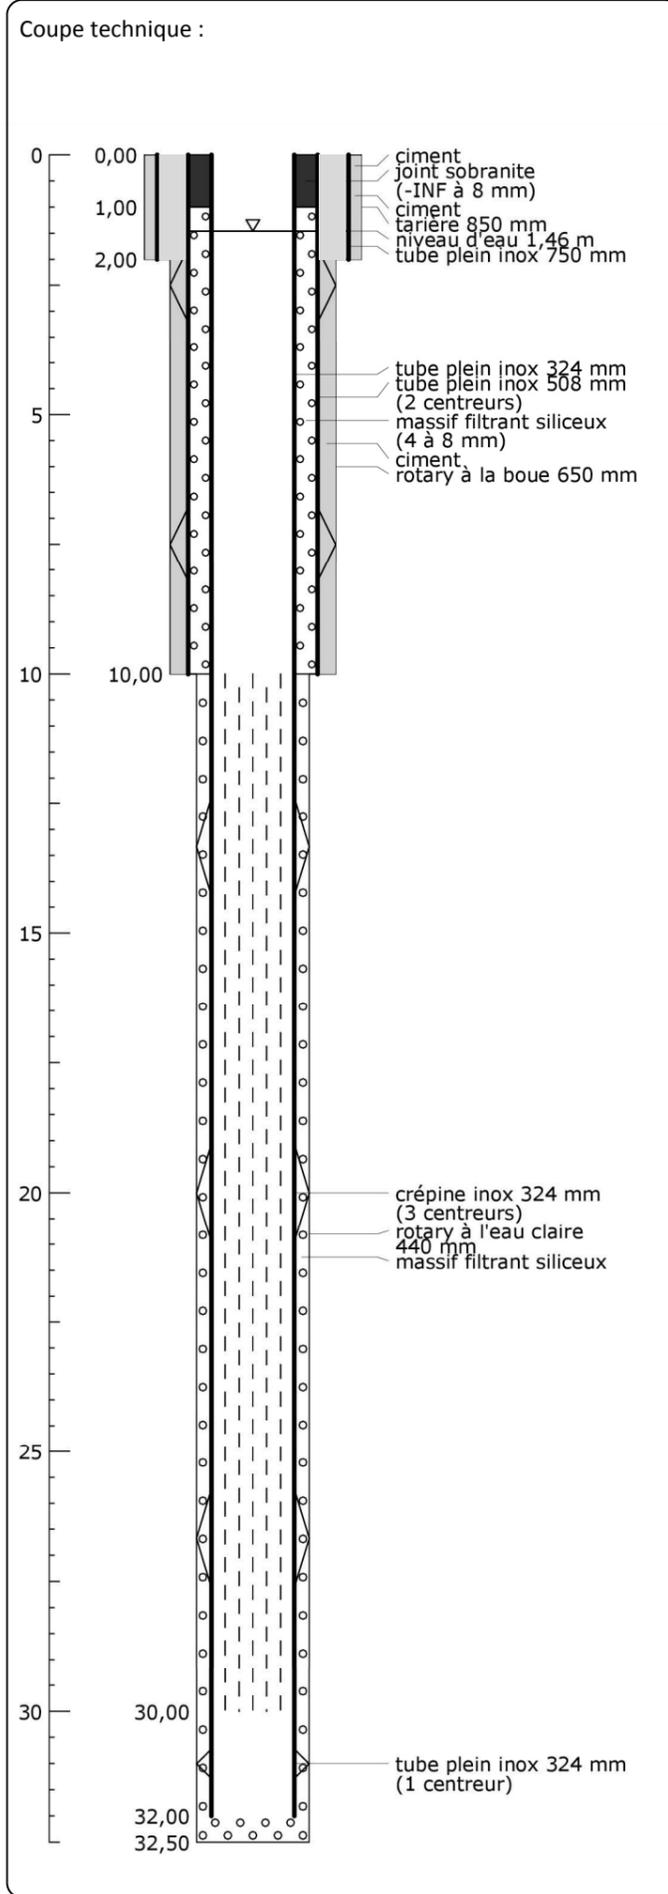
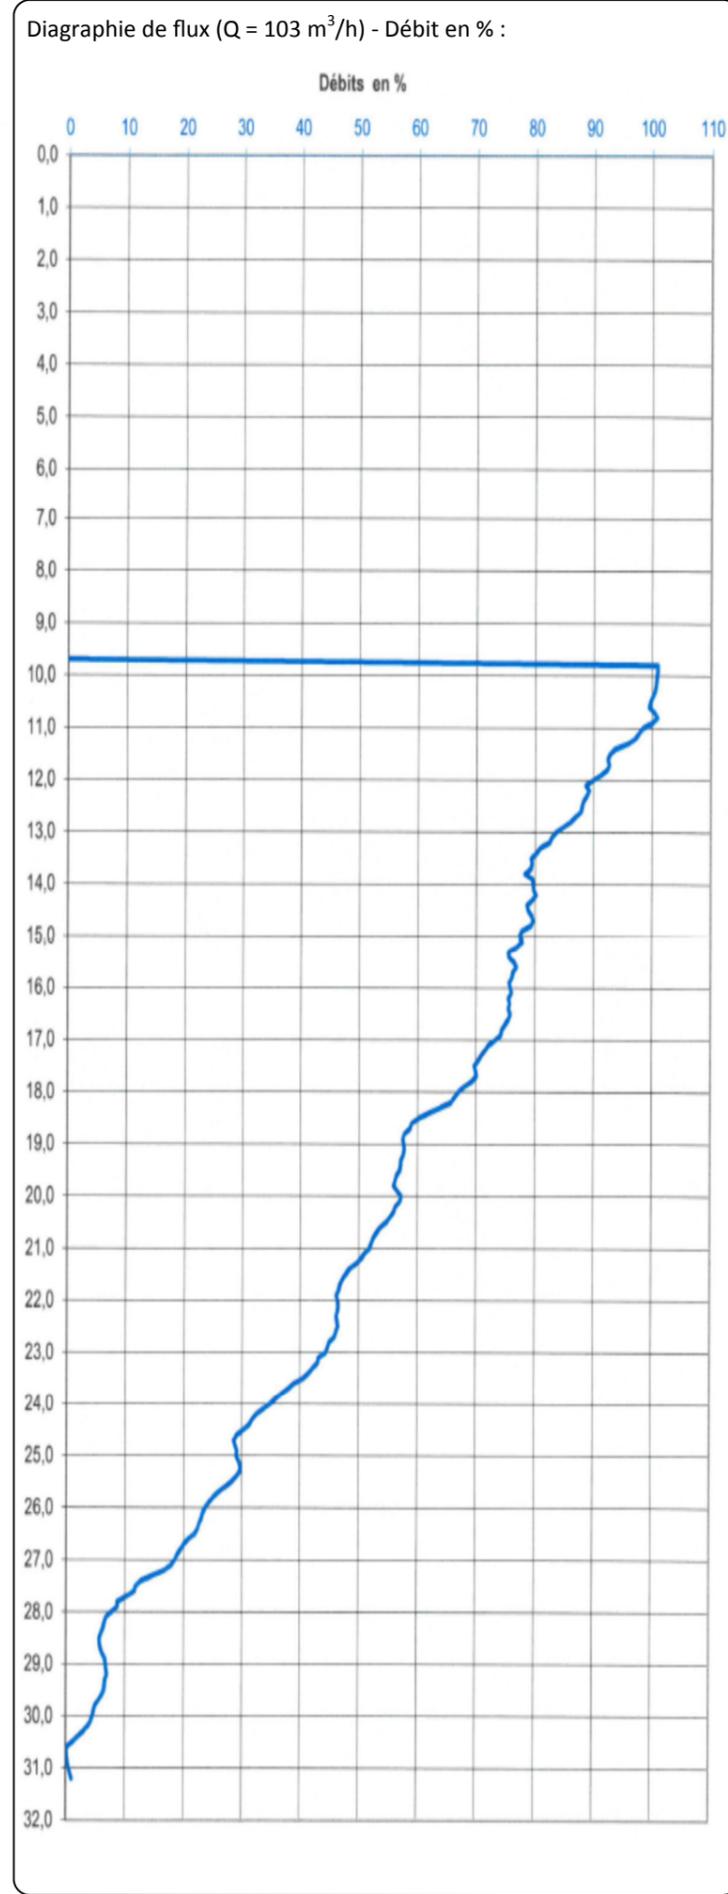
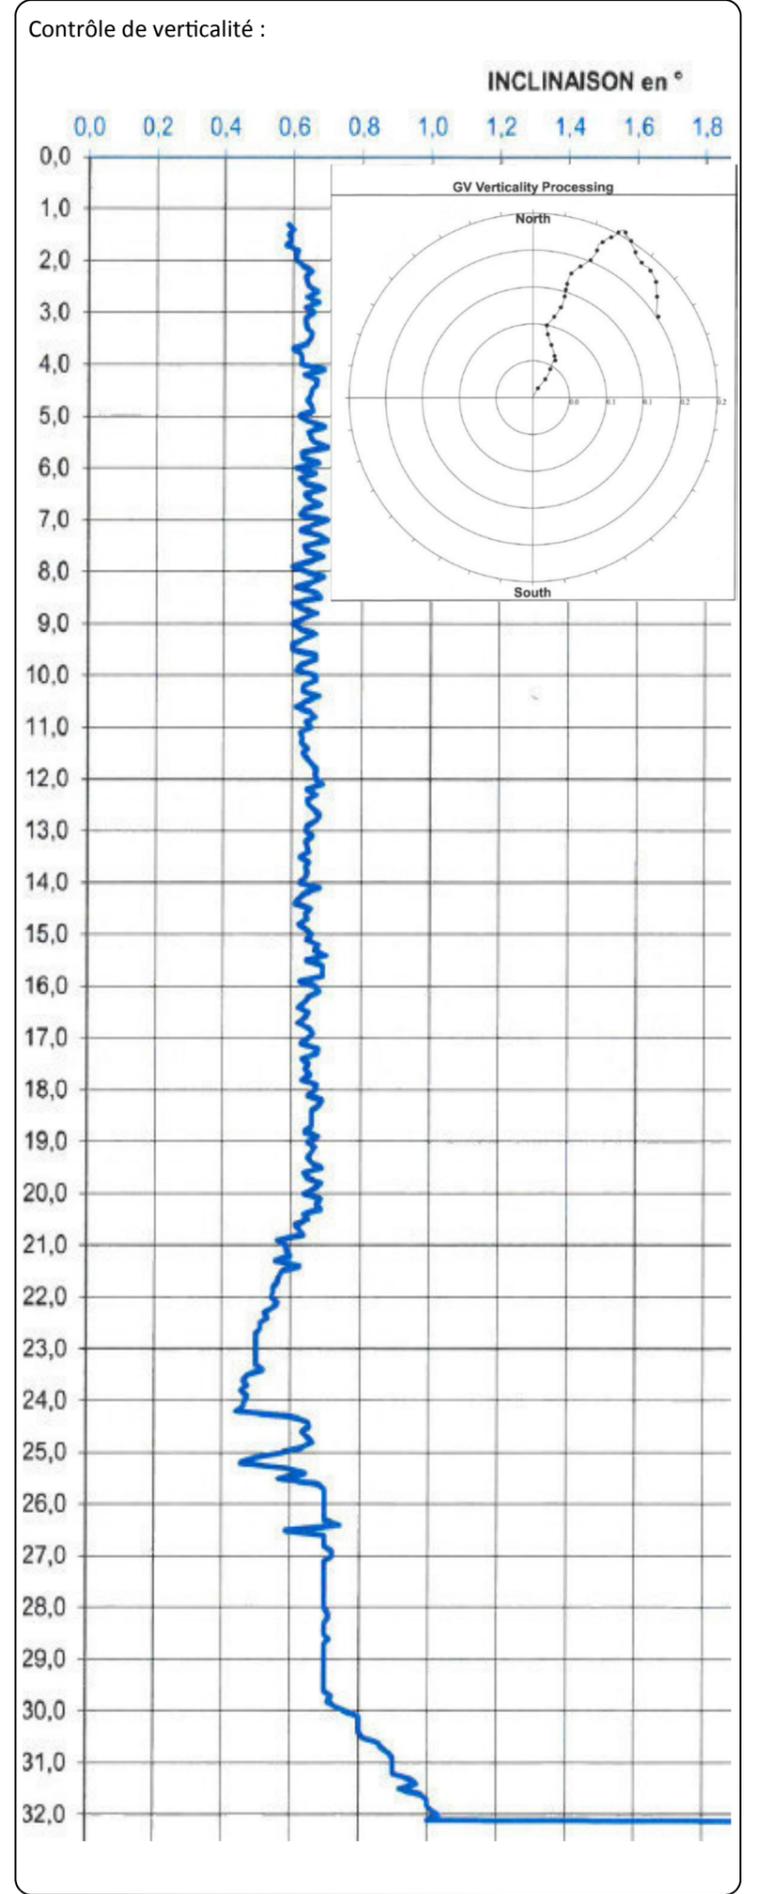
Figure n°4 : coupe géologique, technique et diagraphies sur le forage Fb

La coupe technique définitive de l'ouvrage d'exploitation est présentée dans le **tableau n°12** ainsi qu'en **figure n°4**. Les côtes proposées ci-dessous pour les tubes définitifs sont données après contrôle endoscopique de réception de l'ouvrage.

Selon la coupe foreur, le tube Ø 508 mm est positionné à l'aide de deux centreurs. La colonnes Ø 323,9 mm dispose quant à elle de 6 centreurs répartis de manière uniforme sur le linéaire.

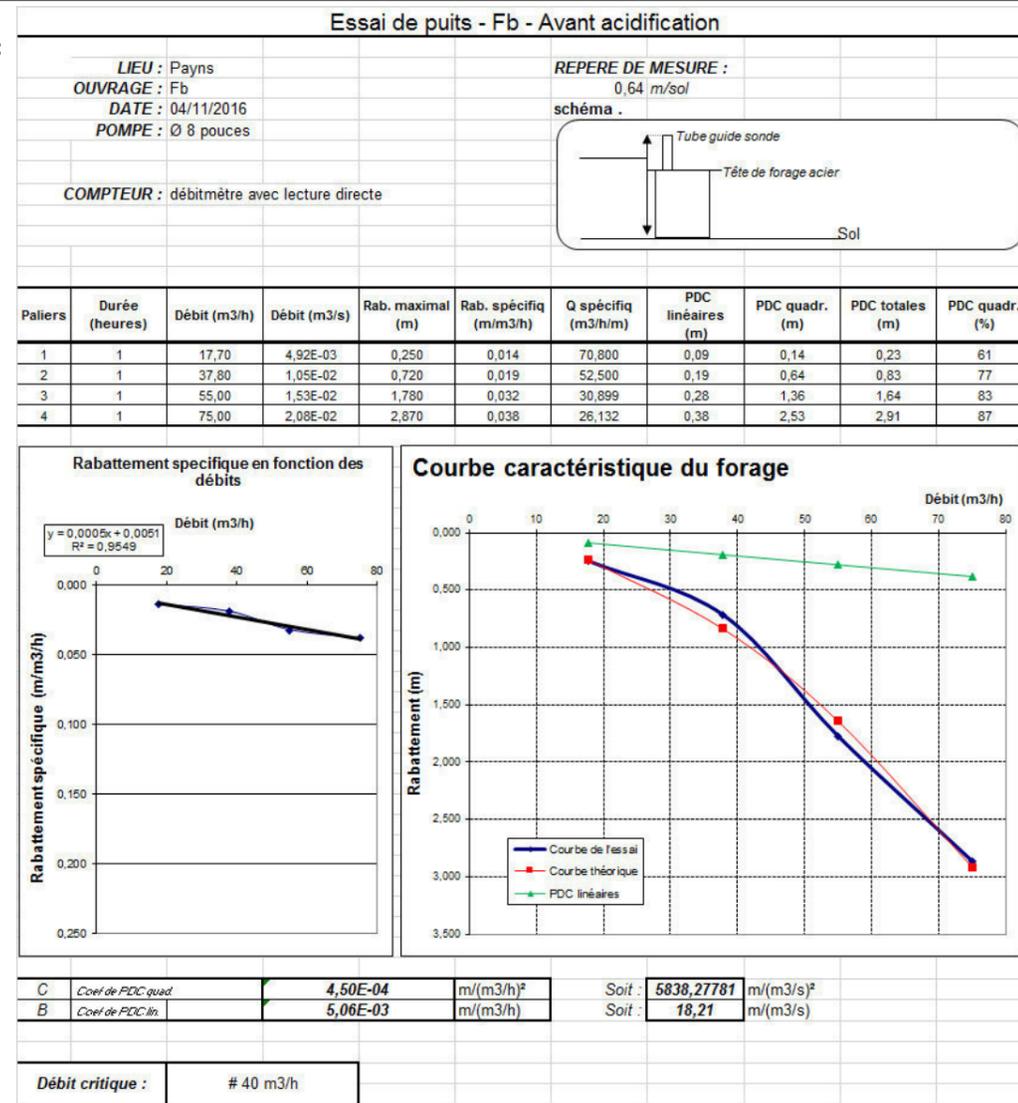
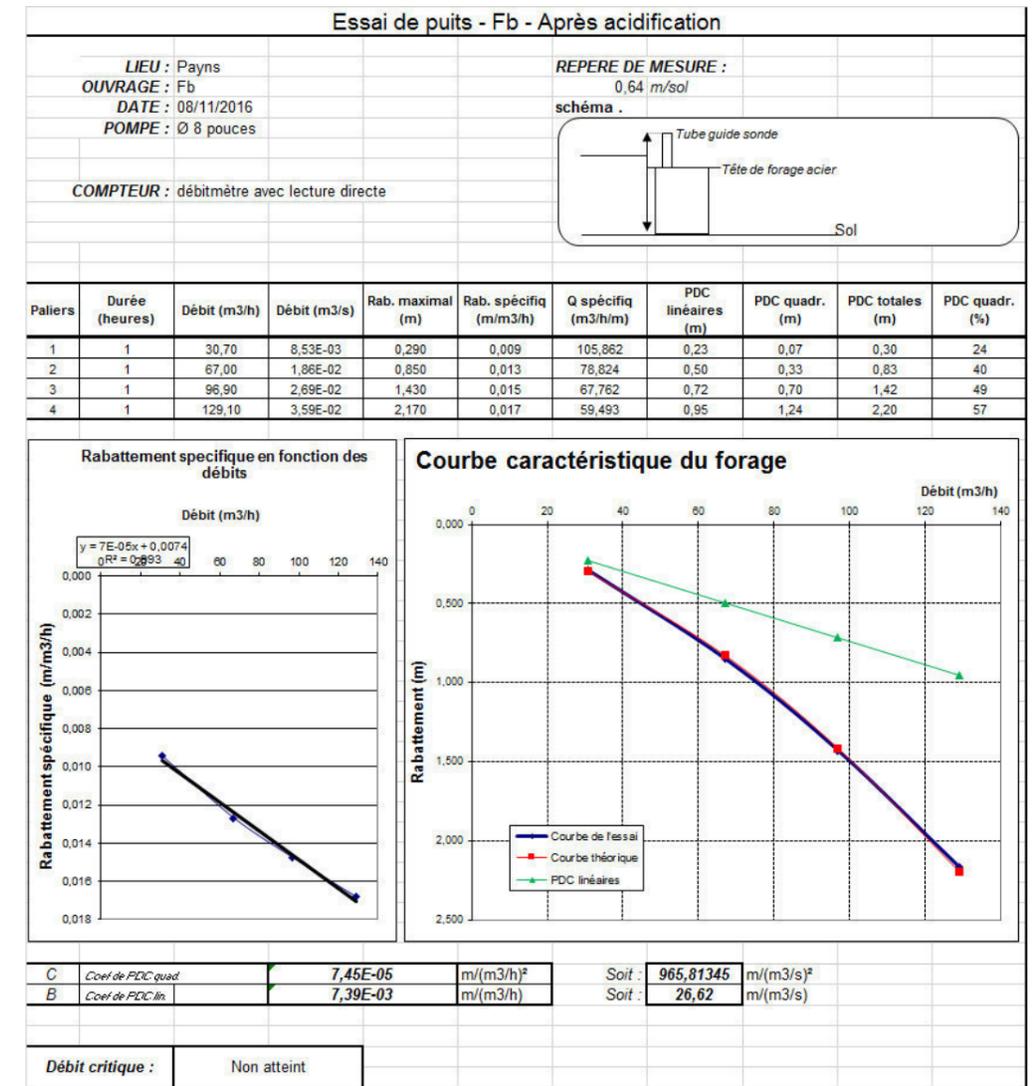
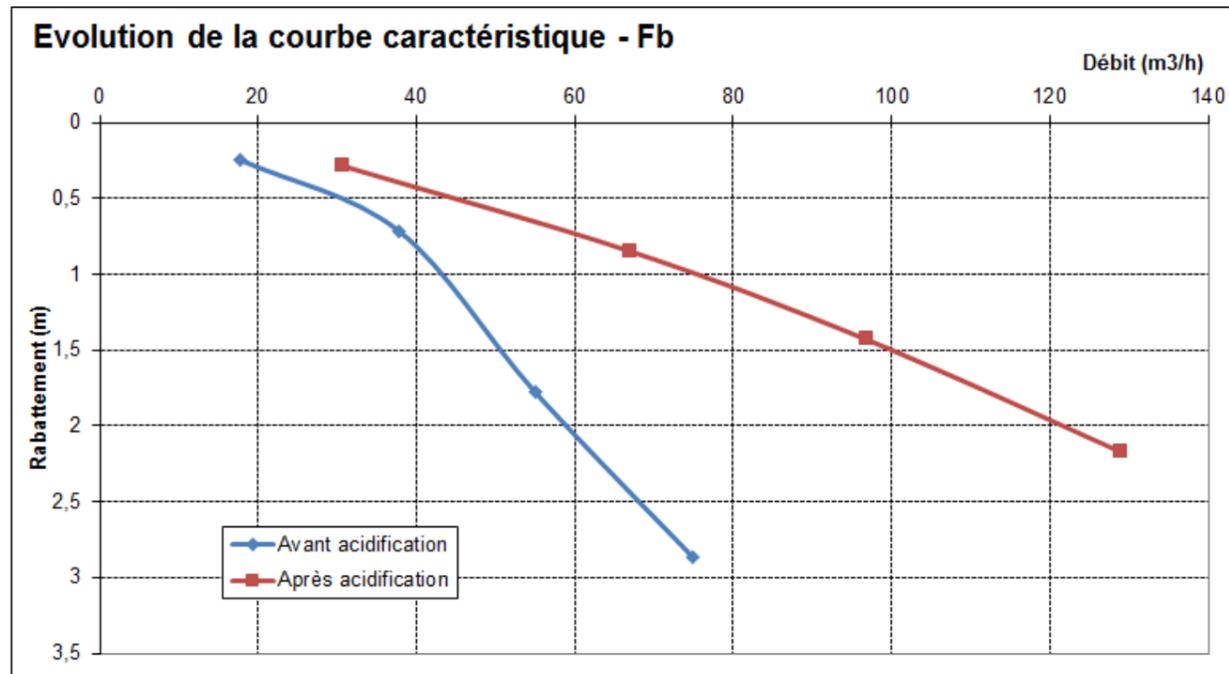
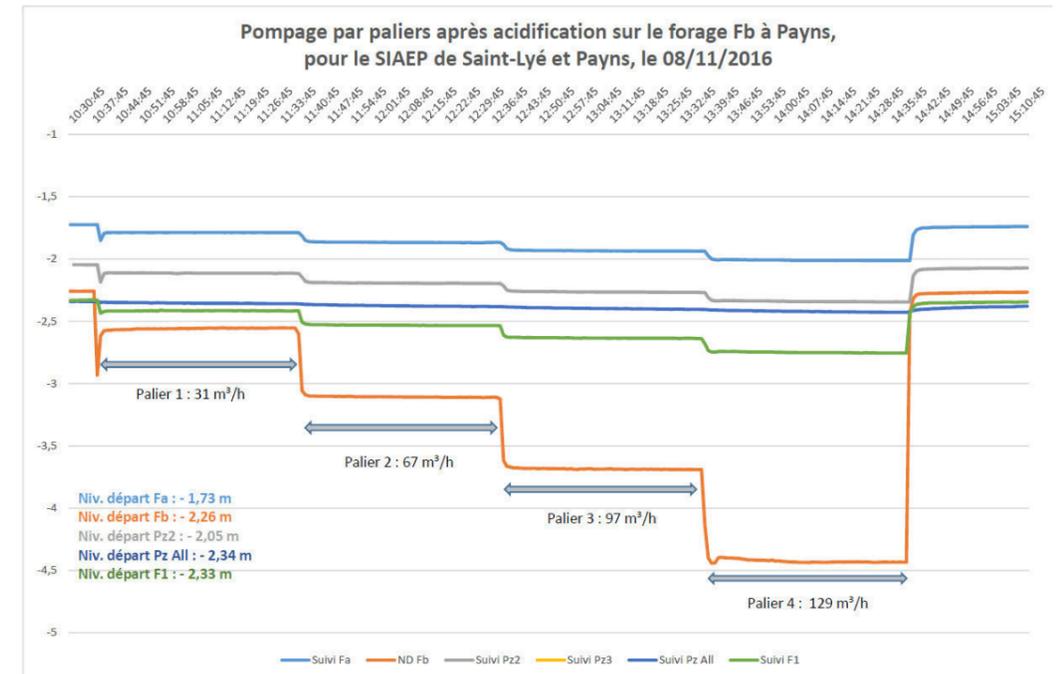
Fig. 5 : Essais de puits (pompage par paliers) - Forage Fb

Les principaux résultats obtenus sont donnés dans le **tableau 14**. Les résultats graphiques ainsi que la courbe caractéristique sont présentés en **figure n°5**.

**Pour le premier essai, avant acidification**, la courbe d'évolution des rabattements spécifiques en fonction du débit montre un coefficient de corrélation plus limité (0,95) que la courbe issue du second essai, après acidification (0,99). Ce coefficient, légèrement plus faible, se retranscrit sur l'allure de la courbe caractéristique qui diffère légèrement de la courbe théorique. Une limite de cohésion du couple débit/rabattement est probable au niveau du deuxième et/ou du troisième palier.

**La courbe caractéristique de l'essai réalisé avant acidification** montre une évolution incurvée qui traduit une augmentation forte des pertes de charges quadratiques avec le l'accroissement du débit. Celles-ci représentent entre 60 % et près de 90 % du rabattement mesuré sur la gamme de débits testée.

**Après acidification**, la courbe caractéristique présente une allure quasi-linéaire. Les pertes de charges quadratiques ne représentent plus que 24 à 57 % des rabattements mesurés sur la gamme de débit testé. Par ailleurs, le suivi de l'évolution des niveaux dynamiques dans l'ouvrage montre **l'atteinte de la stabilisation pour chaque palier**.

**La comparaison des deux courbes caractéristiques** montre clairement le gain de productivité apporté à l'ouvrage par l'acidification. Pour un débit de 120 m<sup>3</sup>/h (débit maximal objectif d'exploitation par ouvrage), pour une heure de pompage, les rabattements sont d'environ 2 m après acidification, soit une productivité comparable à celle du forage Fa.

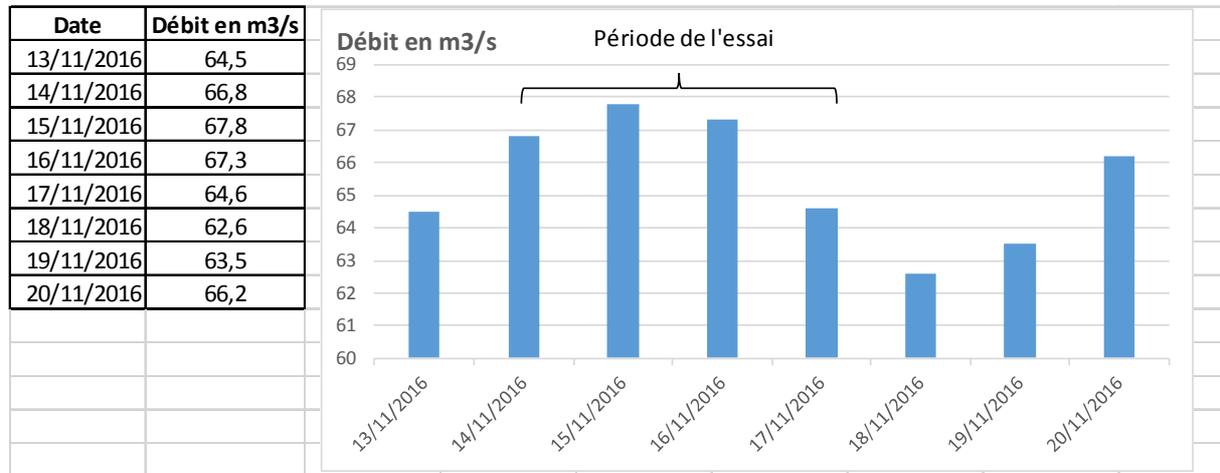
Figure 7 : conditions hydrologiques de réalisation de l'essai – source : Banque Hydro

Le débit de la Seine présente une diminution à partir du 15 novembre pour partir à la ré-augmentation après la fin de l'essai, le 19 novembre. Ces données sont assez cohérentes avec le suivi de niveau de la Seine au droit des forages, qui montre une tendance à la baisse sur les deux premiers jours de pompage, puis une relative stabilisation ensuite. La comparaison des courbes d'évolution dynamique enregistrées sur les points de suivis montre une influence vraisemblablement non négligeable du niveau de la Seine sur les niveaux piézométriques observés dans les alluvions et dans la craie. Il est notamment possible d'observer l'inflexion imposée par une variation du niveau de la Seine le 15/11/2016 sur l'ensemble des points suivi, à l'exception des piézomètres de la carrière, plus éloignés du fleuve.
