**Captages de la Régie du SDDEA  
COPE de Saint-Lyé / Payns  
Au lieu-dit « Les Petites Communes »**

**DOSSIER DES OUVRAGES EXECUTES –  
ETUDES HYDROGEOLOGIQUES ET SUIVI DES  
TRAVAUX**

**Dossier des Ouvrages Executés (DOE) – Doublet de forage « Fa et « Fb »**

TA 15 058 – Mars 2017 – Version finale

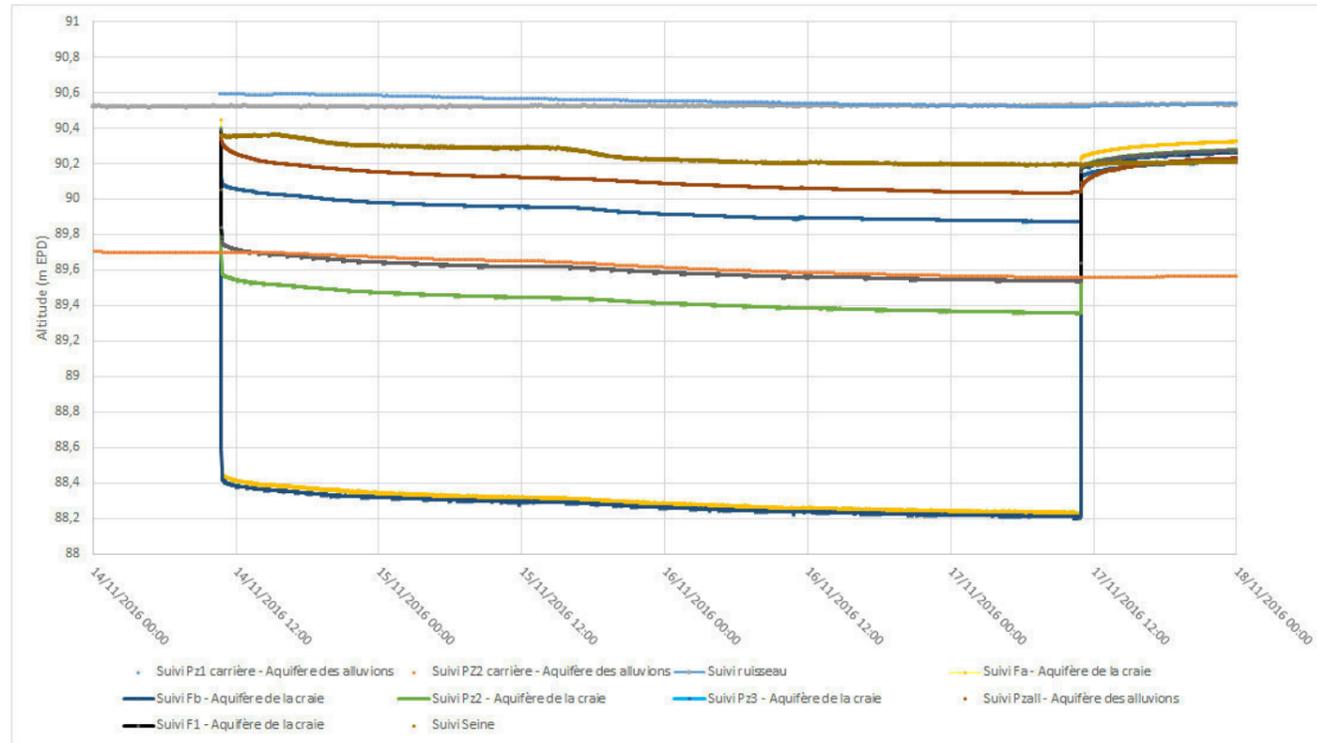
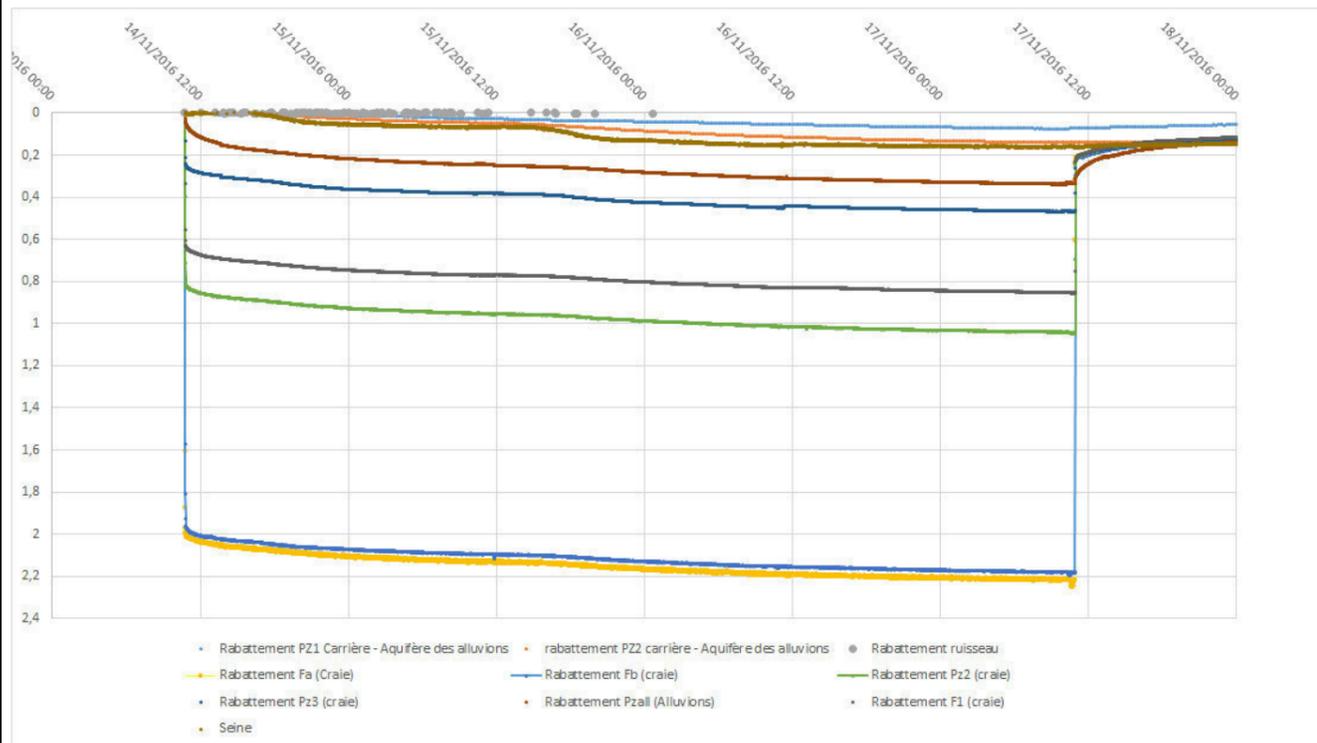
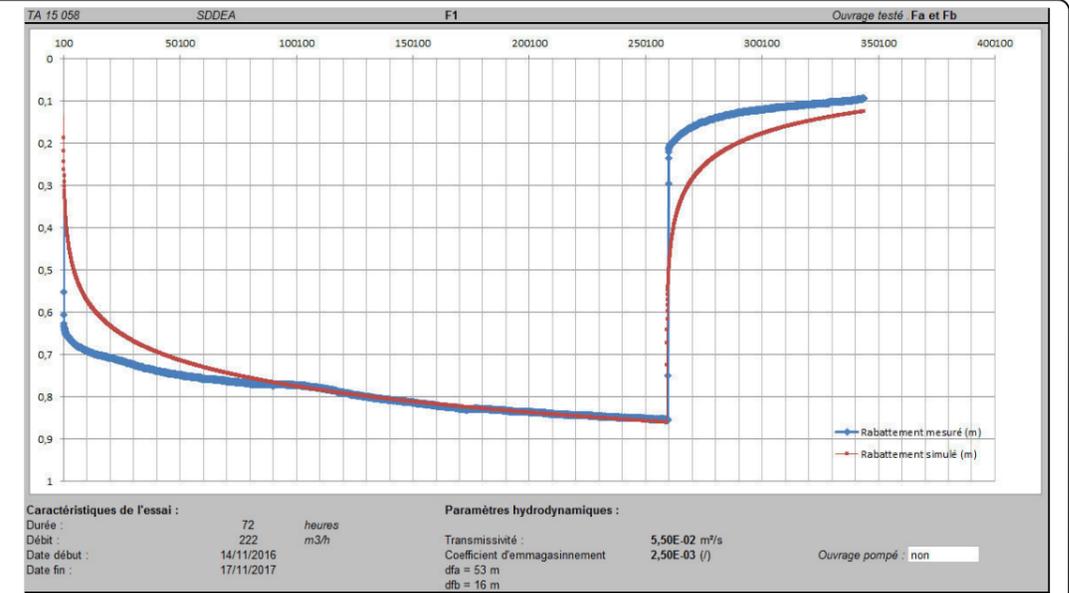
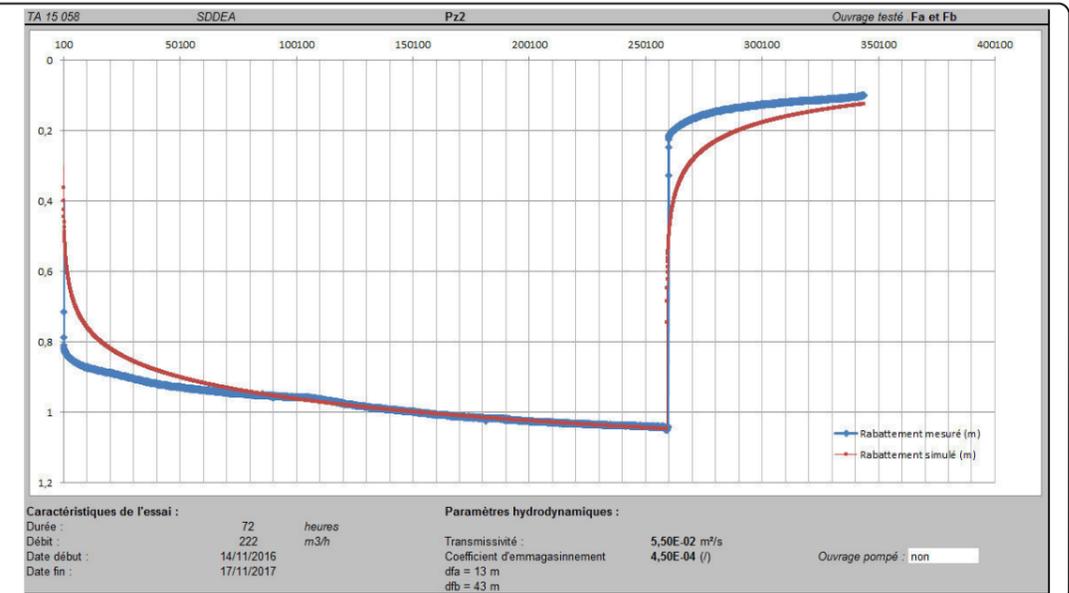
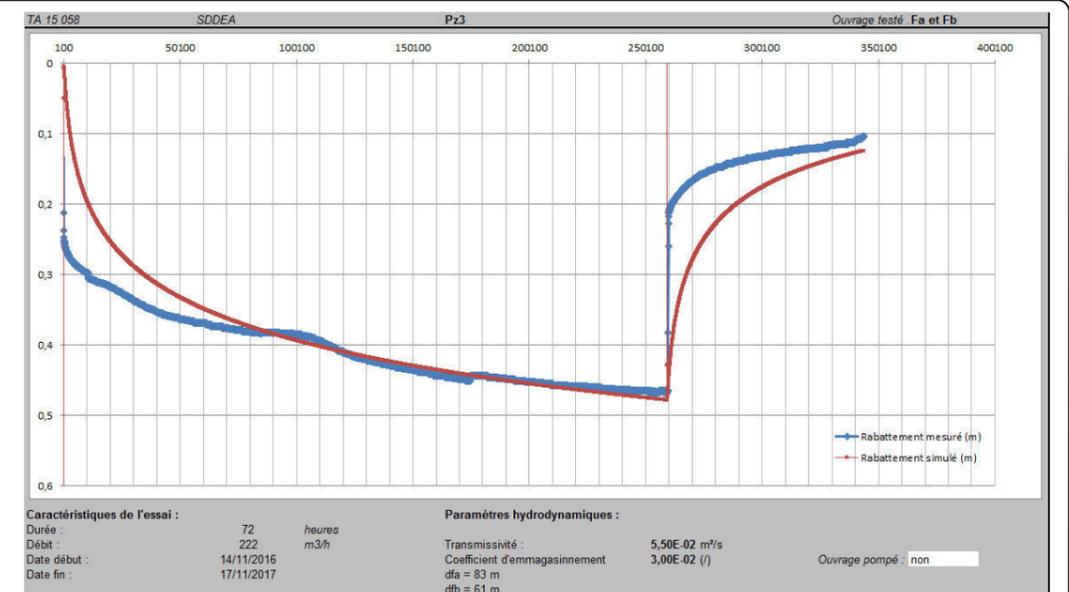
Figure 8 : Résultat de la simulation d'exploitation en doublet sur Fa et Fb

Evolution des niveaux dynamiques pendant l'essai :

Evolution en rabattement :
