Rapport d'avis technique

PROTECTION CONTRE LA Foudre : Notice de vérification et de maintenance

Installation concernée : SITE de STTI

Notice Foudre - Version 5

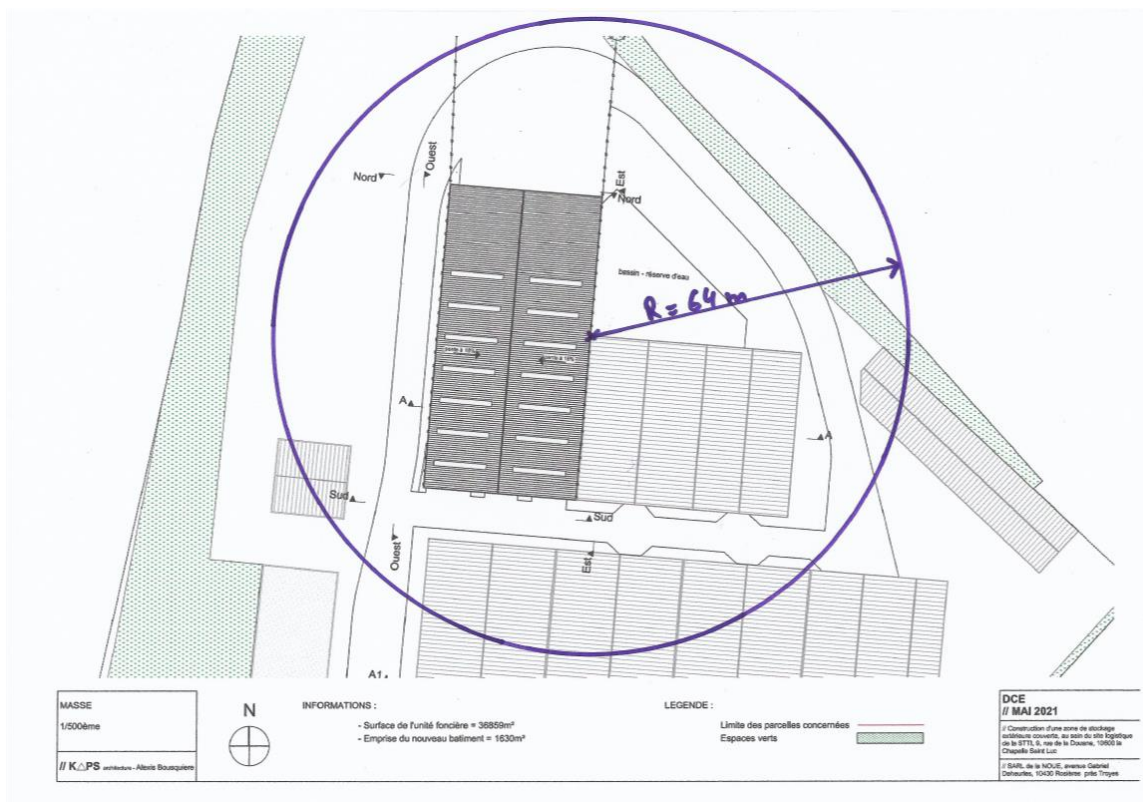
Figure 2 : Plan de localisation des protections

Type et lieux d'implantation de la protection	Caractéristiques de la protection
1 paratonnerre à dispositif d'amorçage	Avance à l'amorçage de 60 μ s Hauteur de la pointe à 5 m au-dessus de la toiture
2 conducteurs de descentes	Conducteurs cuivre
2 prises de terres	Valeur inférieur à 10 Ω
1 compteur de coups de foudre	Conforme à la norme NF EN 62305-3
Parafoudre sur les lignes : Alimentation BT du TGBT.	Type 1 onde : 10/350 μ s Up \leq 2,5 kV Uc \geq 400V pour les 3 modules connectés entre les phases et le PE 253V pour le module connecté entre le neutre et le PE Iimp \geq 12,5 kA
Parafoudre sur les lignes : Alimentation du Bâtiment M4 Alimentation du Bâtiment M5 Alimentation des Bureaux Alimentation de la Chaufferie Alimentation du Portail Alimentation de l'éclairage extérieur	Type 1 onde : 10/350 μ s Up \leq 2,5 kV Uc \geq 400V pour les 3 modules connectés entre les phases et le PE 253V pour le module connecté entre le neutre et le PE Iimp \geq 12,5 kA
