# Vue n°2 : Photomontage

## Vue n°3M : Etat initial

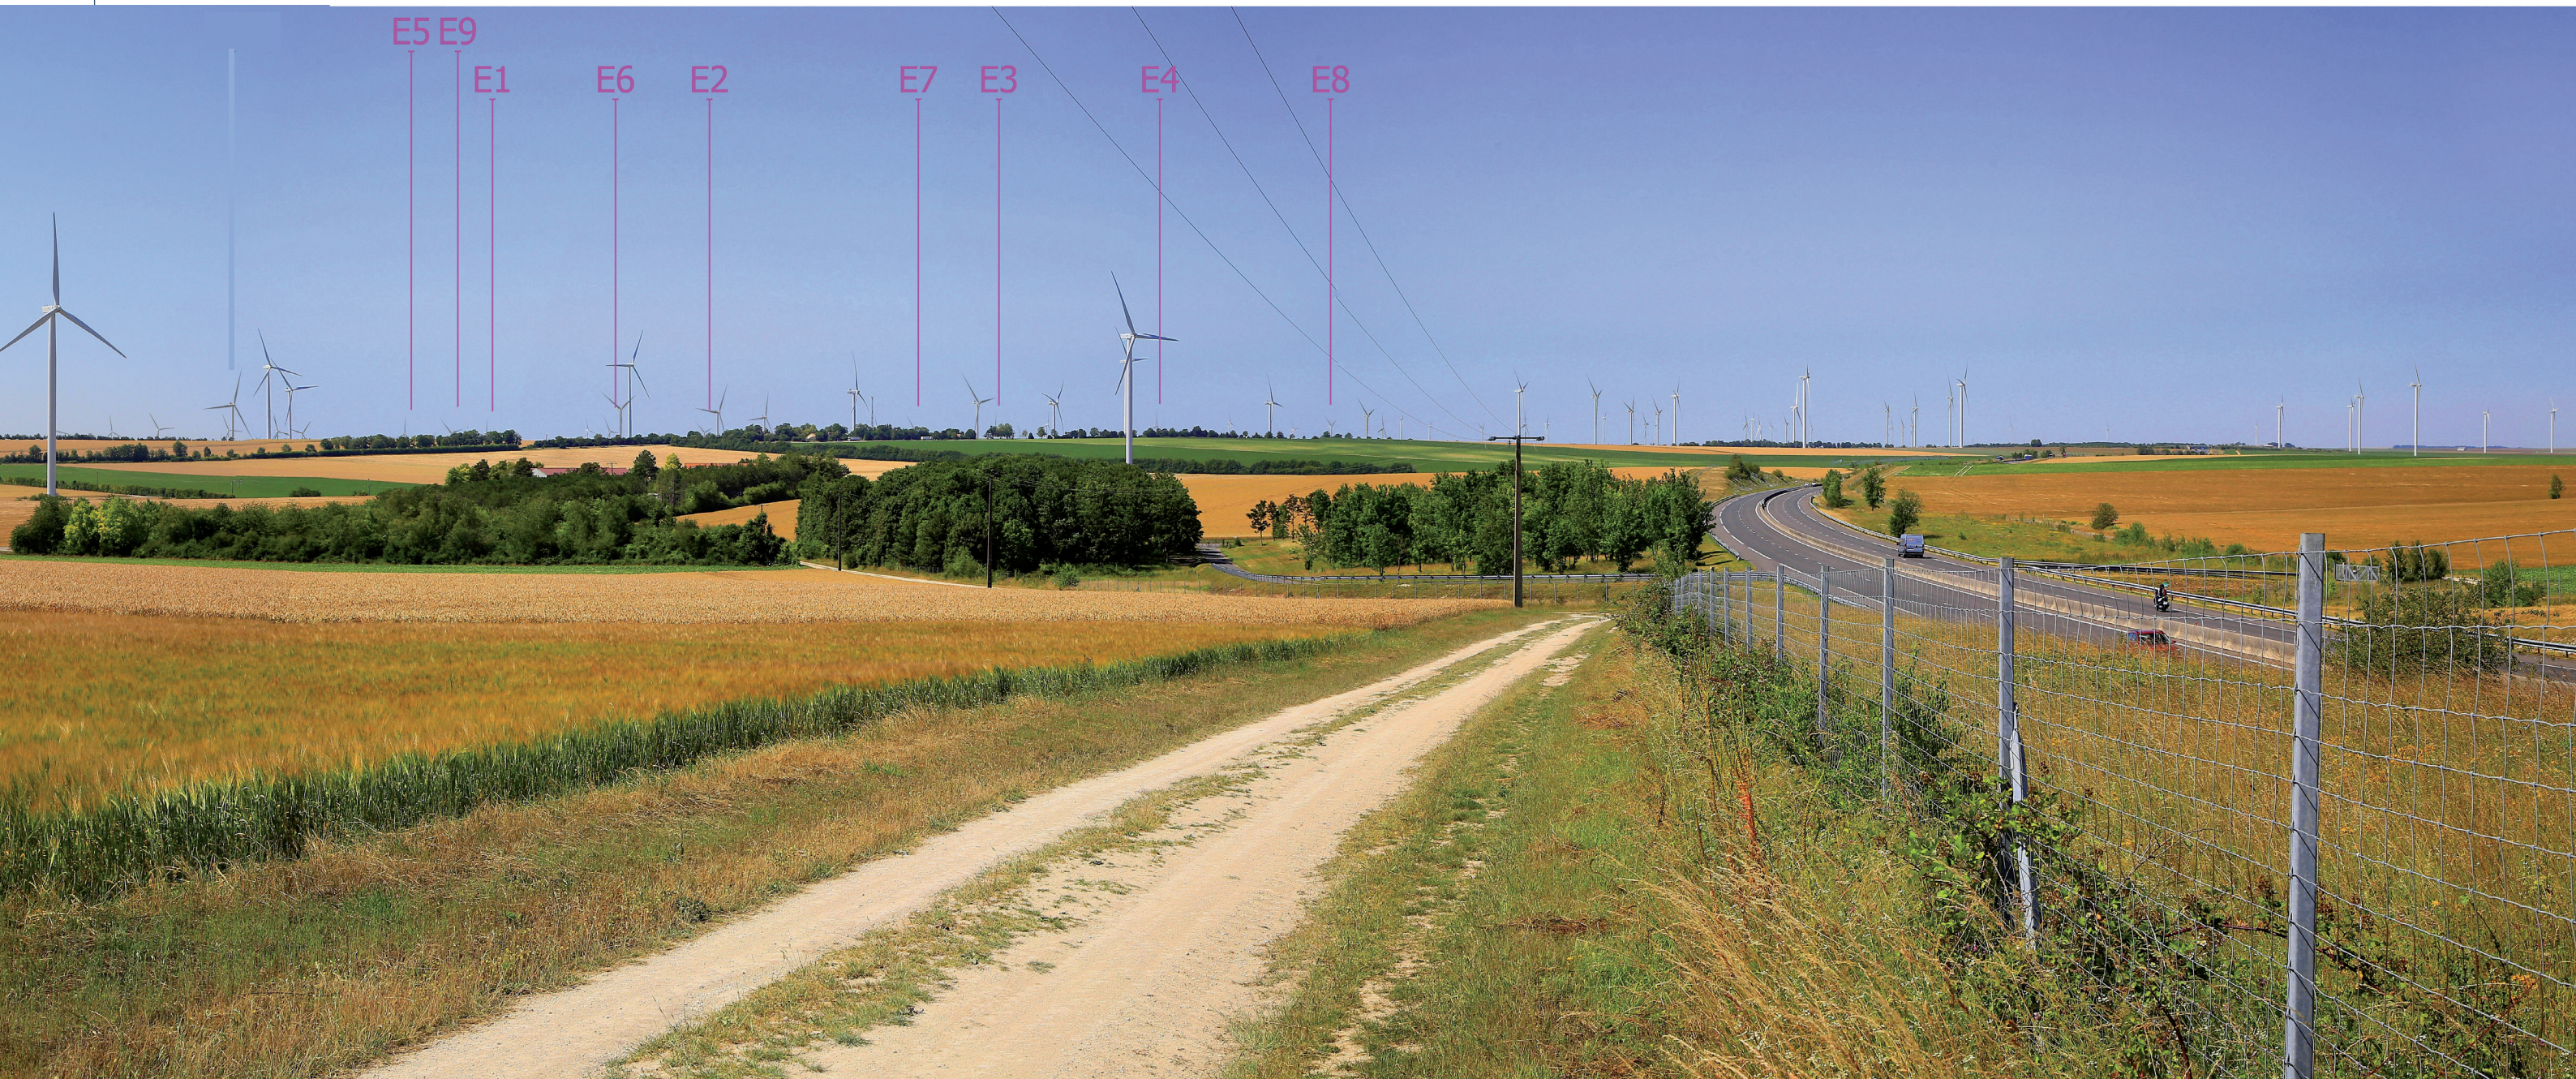
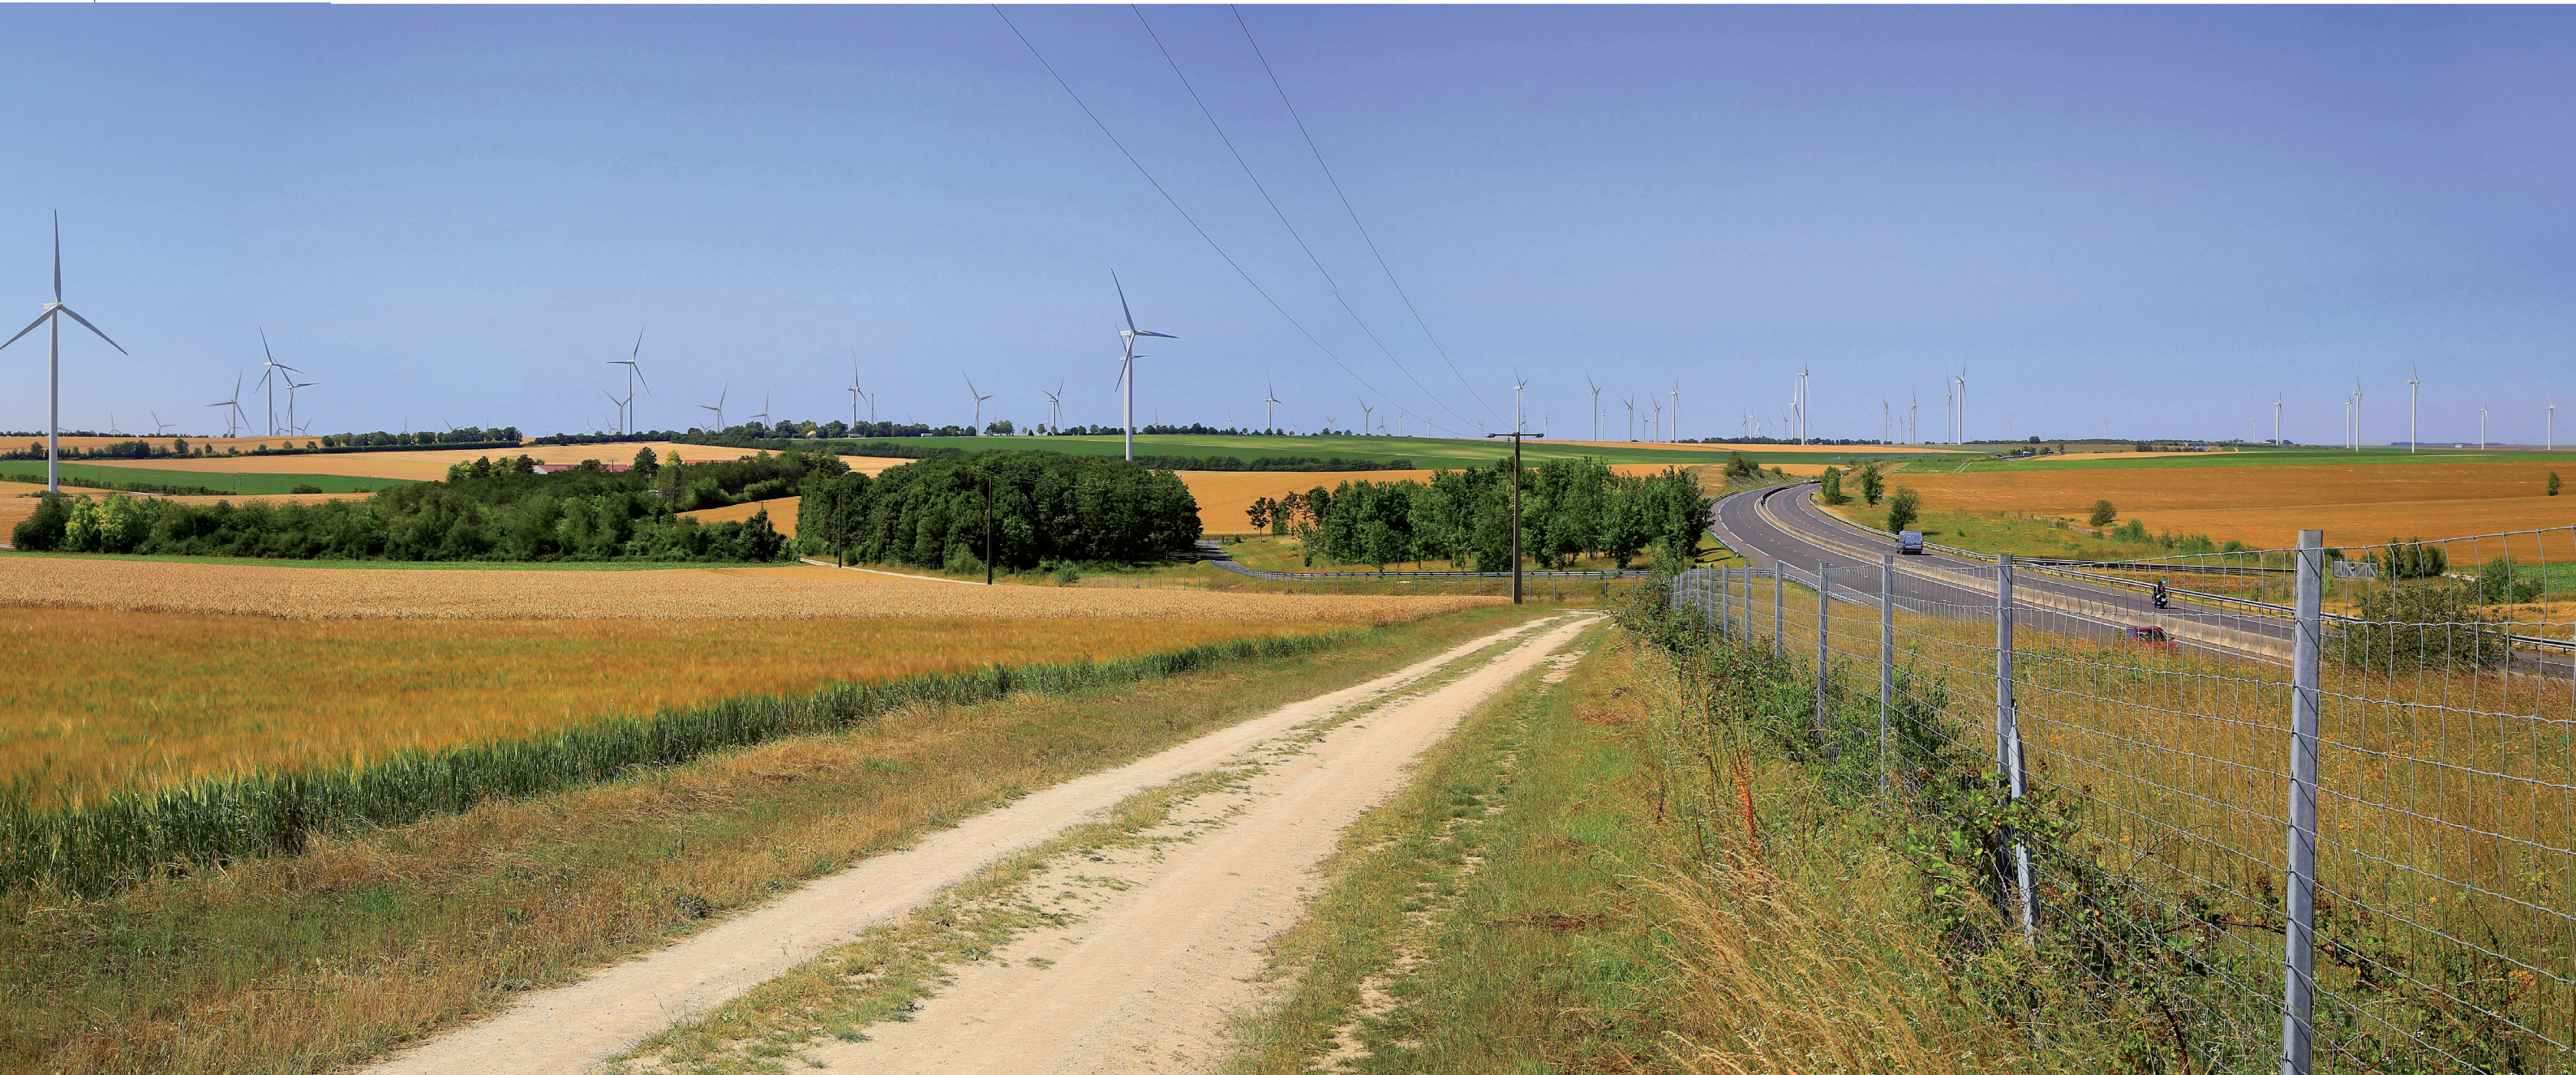
Les nouvelles éoliennes sont relativement discrets dans le paysage. Toutefois, leur présence renforce la densité éolienne déjà existante. Des espaces de respiration disparaissent progressivement. Les éoliennes donnent l'impression d'encercler le micro-relief (butte) bien visible ici. Le parc du Village de Richebourg III propose cependant des appareils dont la plupart ne sont perceptibles que par leurs pales, ce qui limite son impact visuel.

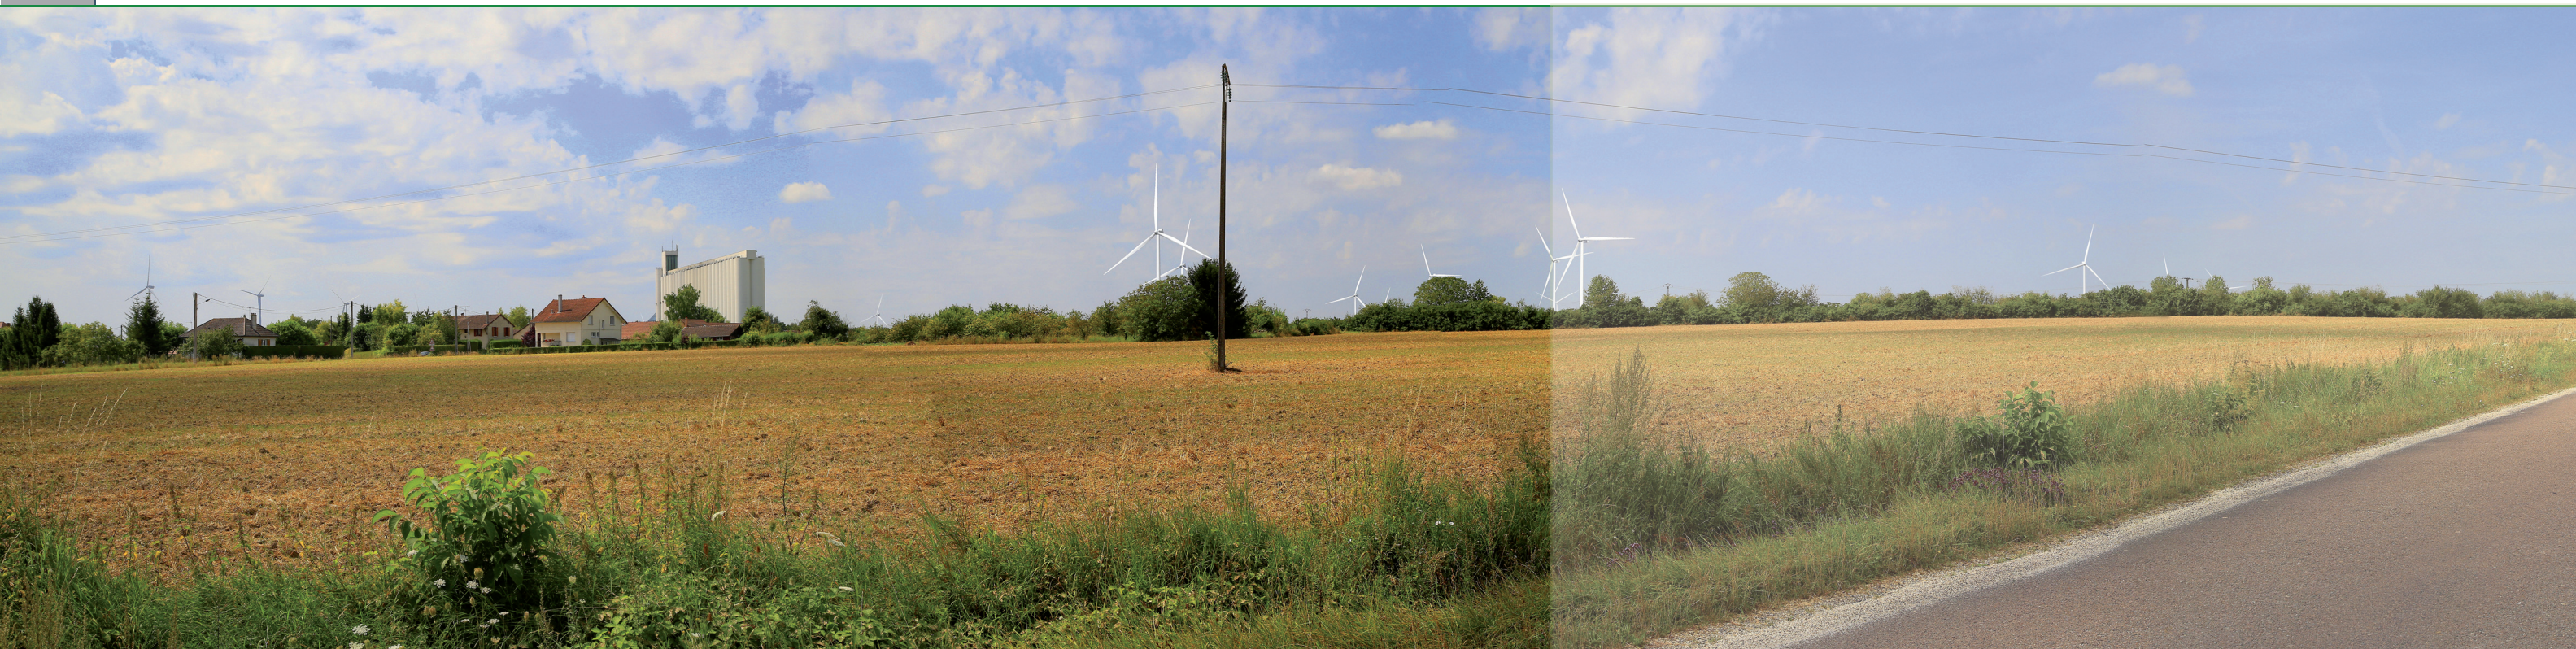
Année de prise de vue : 16 août 2016

Vue prise depuis la sortie de Mailly-le-Camp : 5,9 kilomètres

Orientation : Nord-Ouest

Angle de vue de l'état initial : 100°

Depuis le bord de route, les éoliennes sont visibles mais cette place est limitée du fait de la présence d'une frange arborée dense. A gauche, les dernières maisons de Mailly se voient à l'écart des éoliennes, mais la proximité et le vis-à-vis semblent bien réels. Au premier plan, un champ agricole compose le paysage, s'inscrivant dans les caractéristiques paysagères de l'Aube. Une agriculture bien représentée avec le silo à côté des maisons.

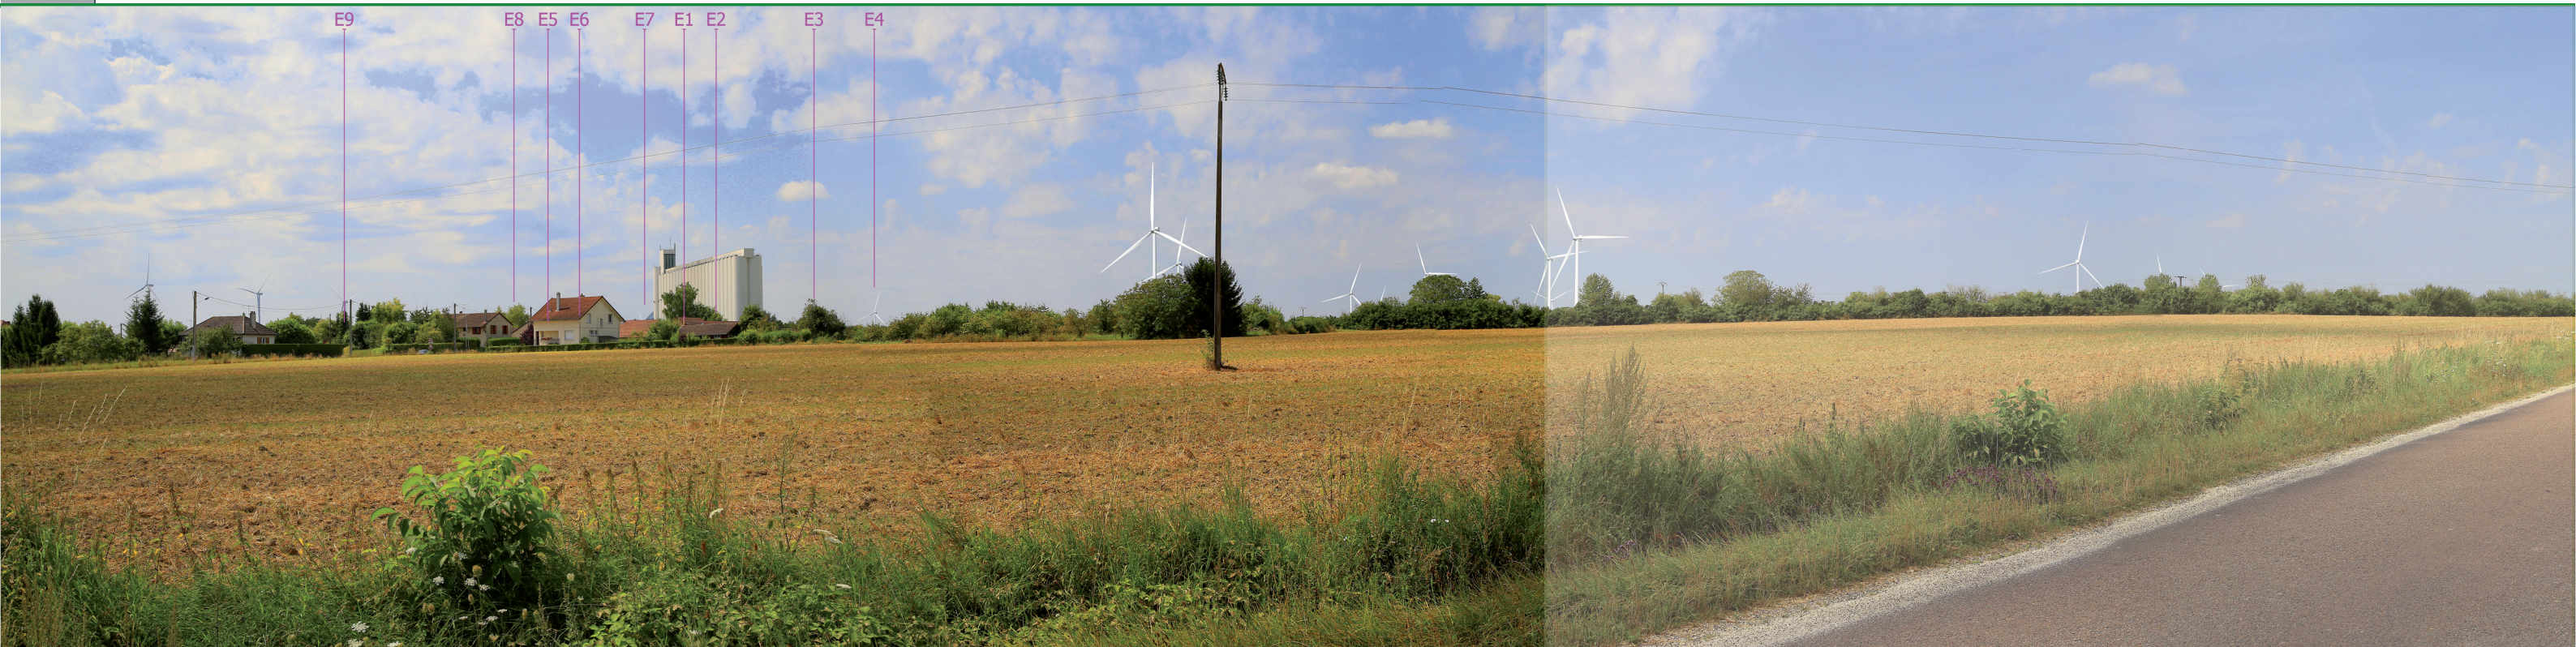
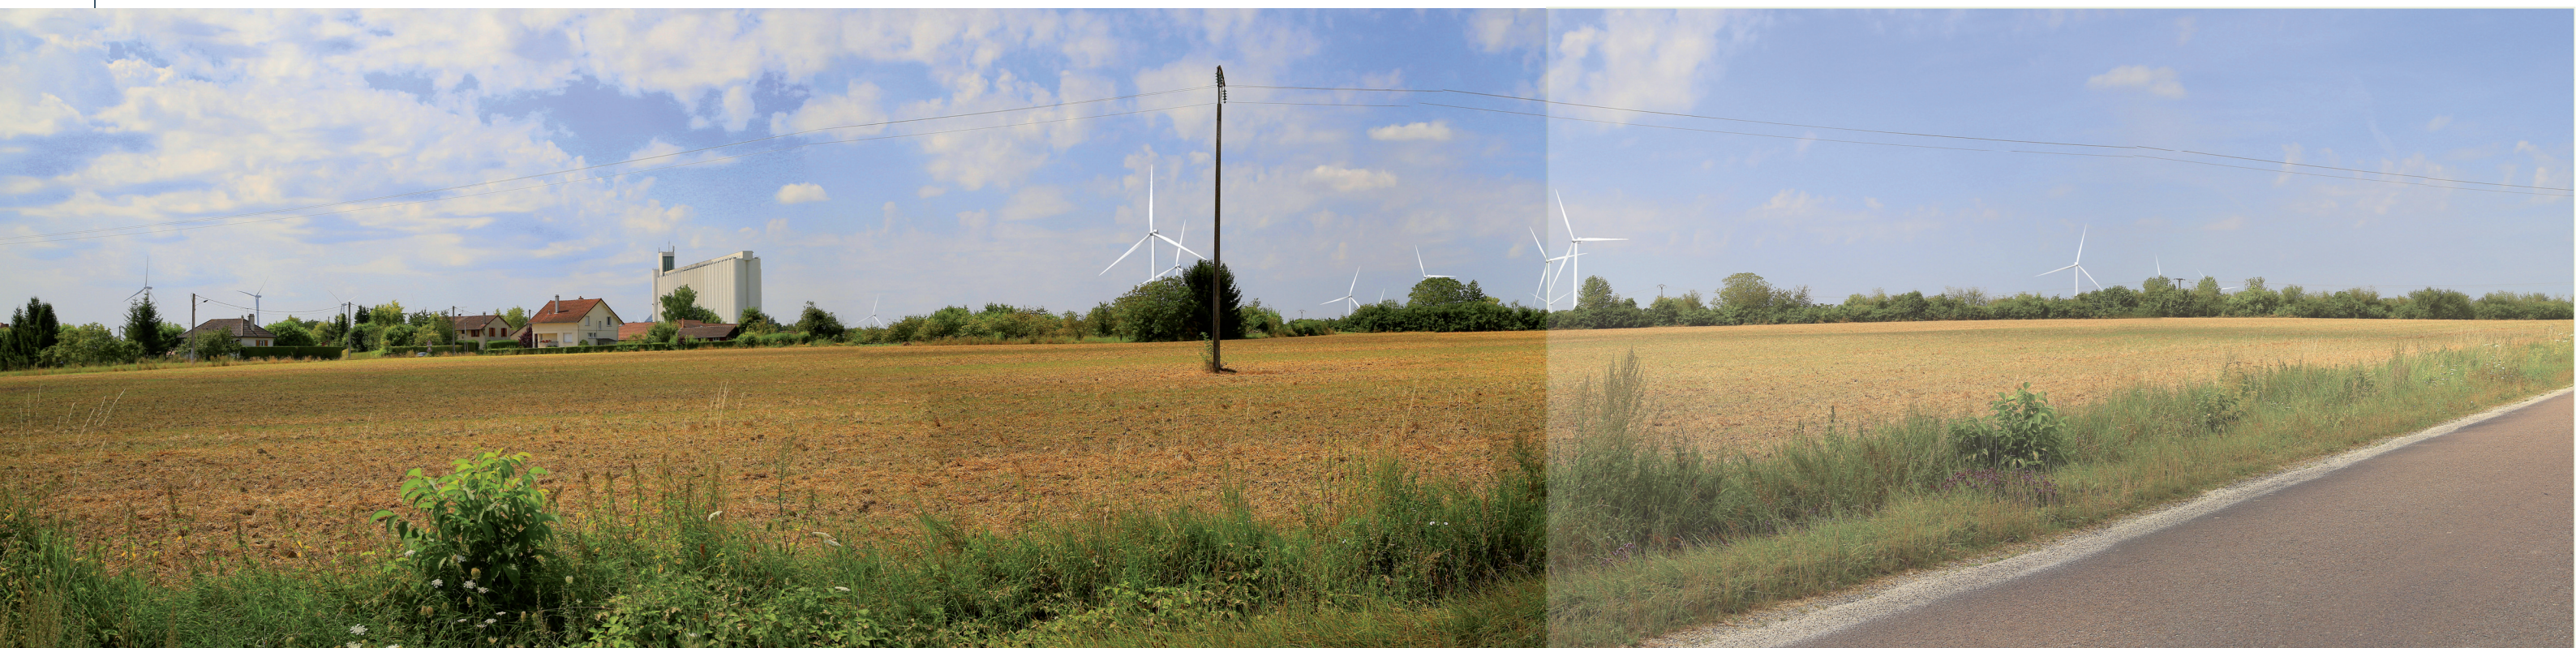
# Vue n°3M : Photomontage

Angle de vue du photomontage : 60°

Distance orthoscopique pour le photomontage : 37 cm
