Vue n°3M : photomontage

Vue n°5 : Etat initial

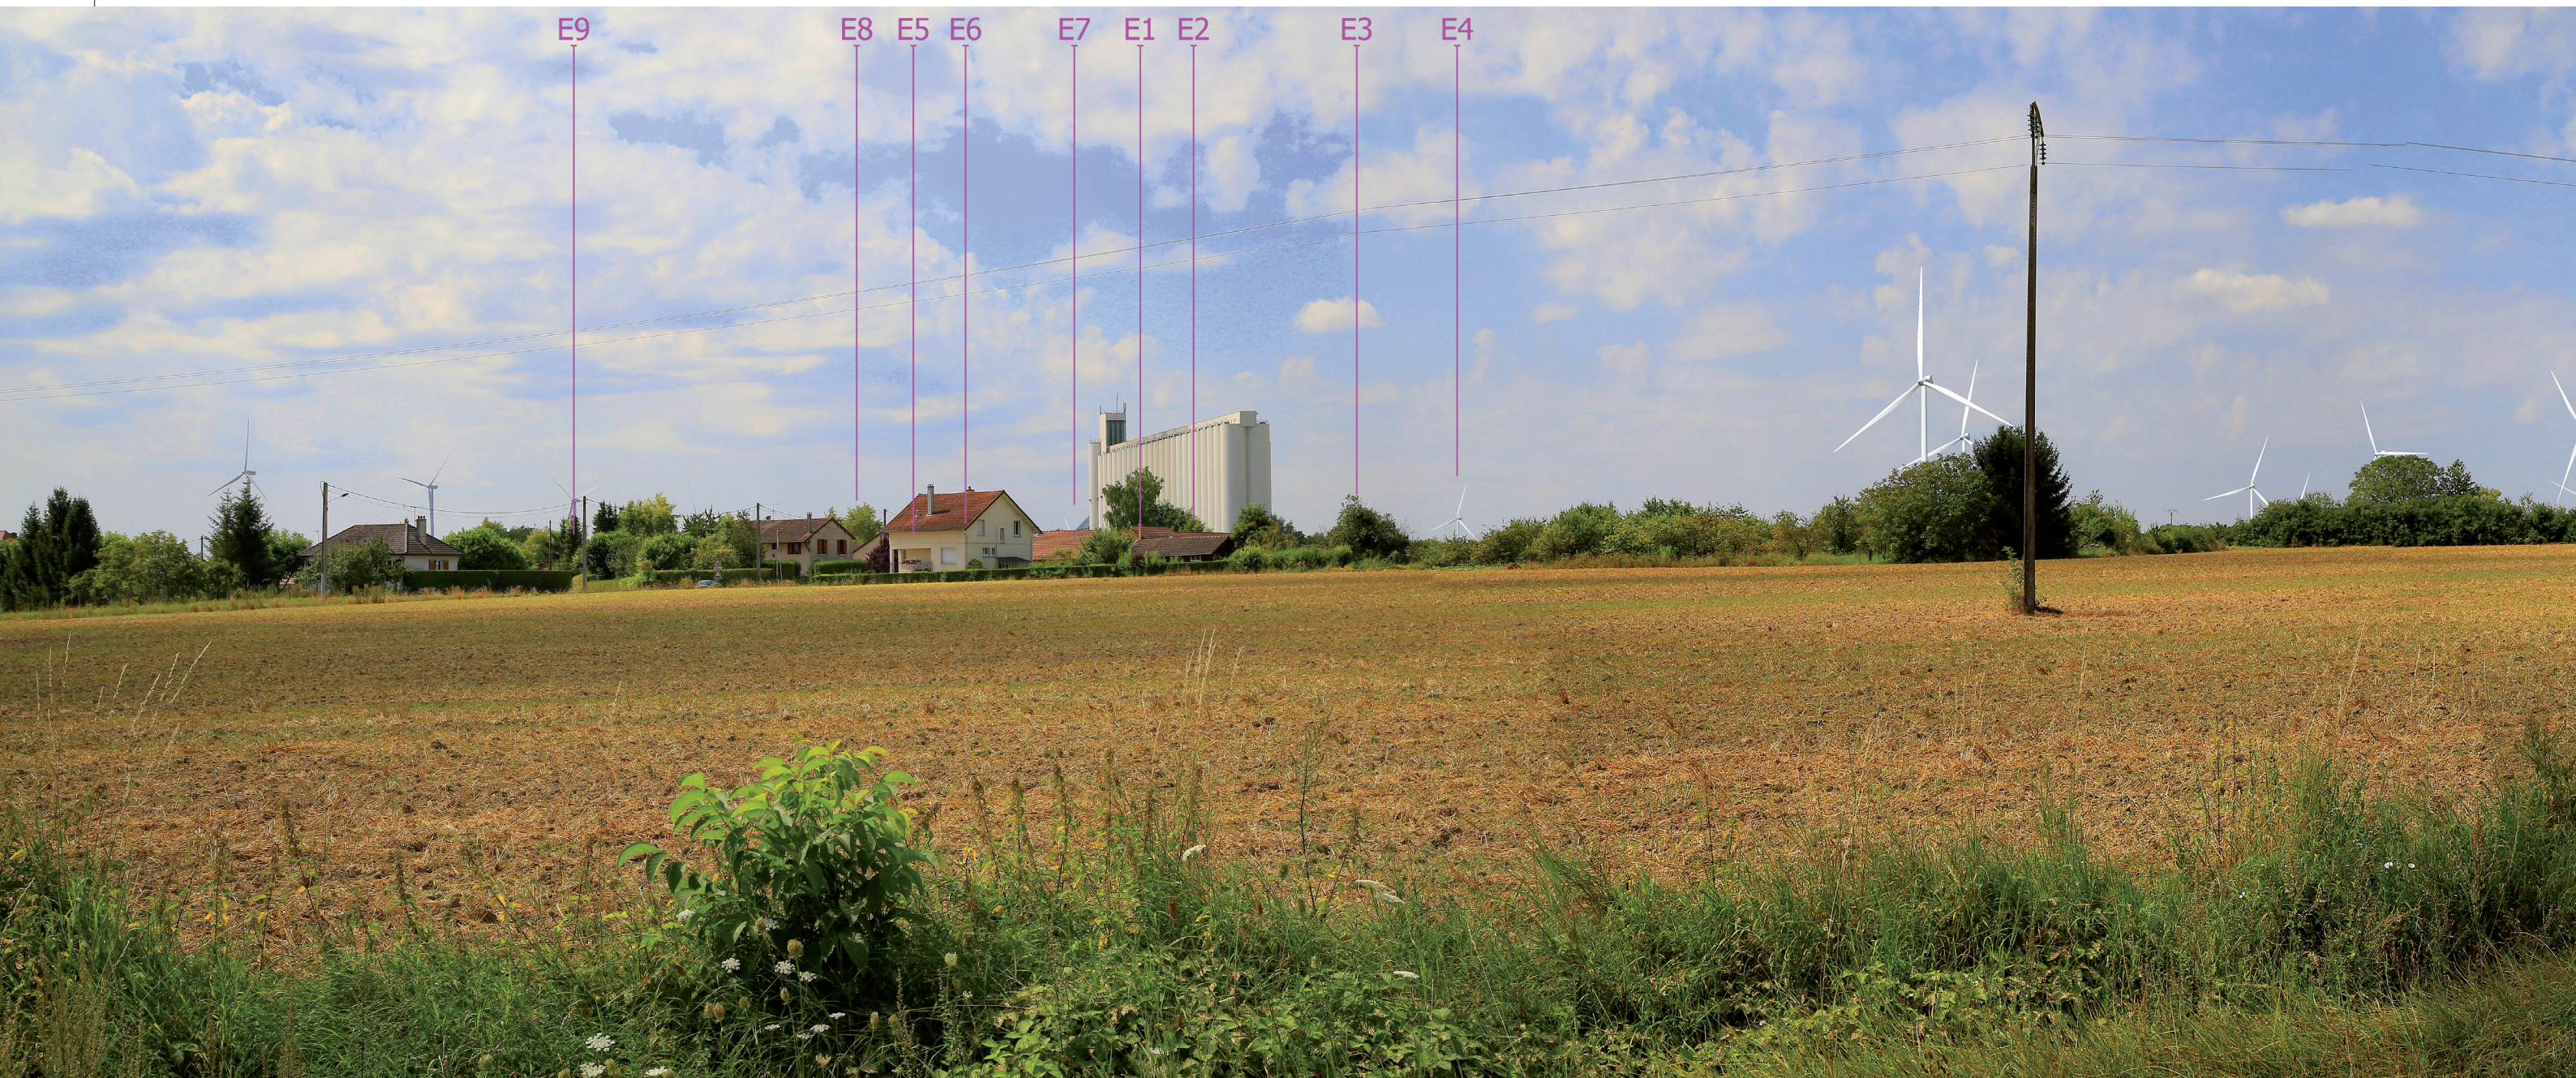
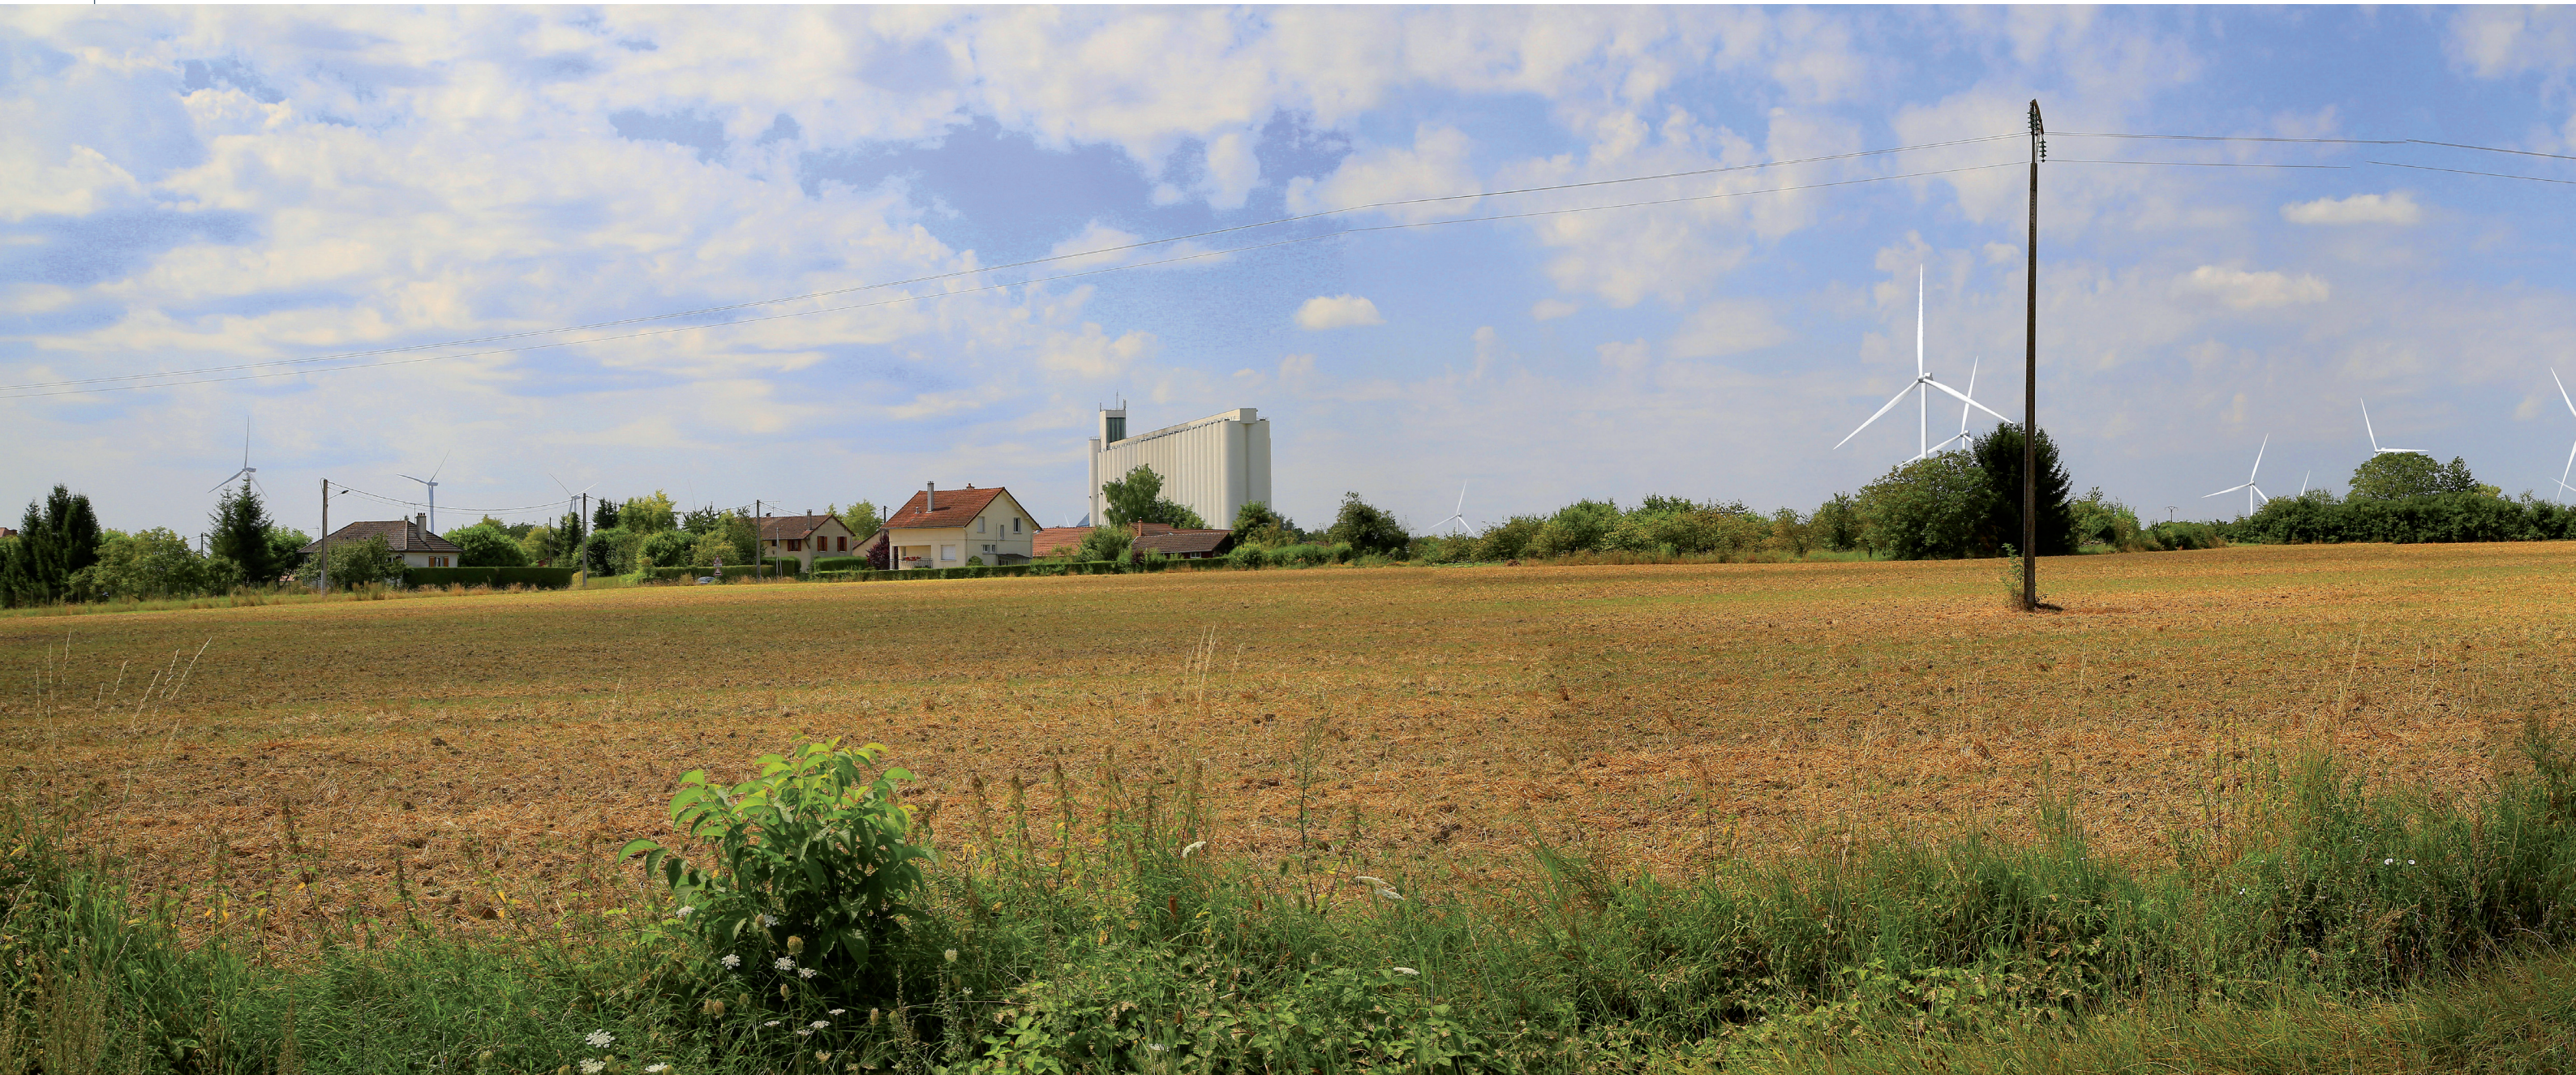
Angle de vue : 60°

Le parc éolien du Village de Richebourg III est peu visible depuis ce lieu d'observation. La distance, mais aussi les maisons et la végétation font écran aux appareils. Quelques pales (E8 et E7) et un appareil (E4) se distinguent. Pour ce dernier, sa présence évoque une proximité relative avec le village. Vis-à-vis peu lisible ici mais qui se devine en se projetant vers les maisons. Les éoliennes déjà présentes sont plus grandes et tiennent une place non négligeable dans le paysage. Elles rendent secondaires les vues sur les nouvelles éoliennes.

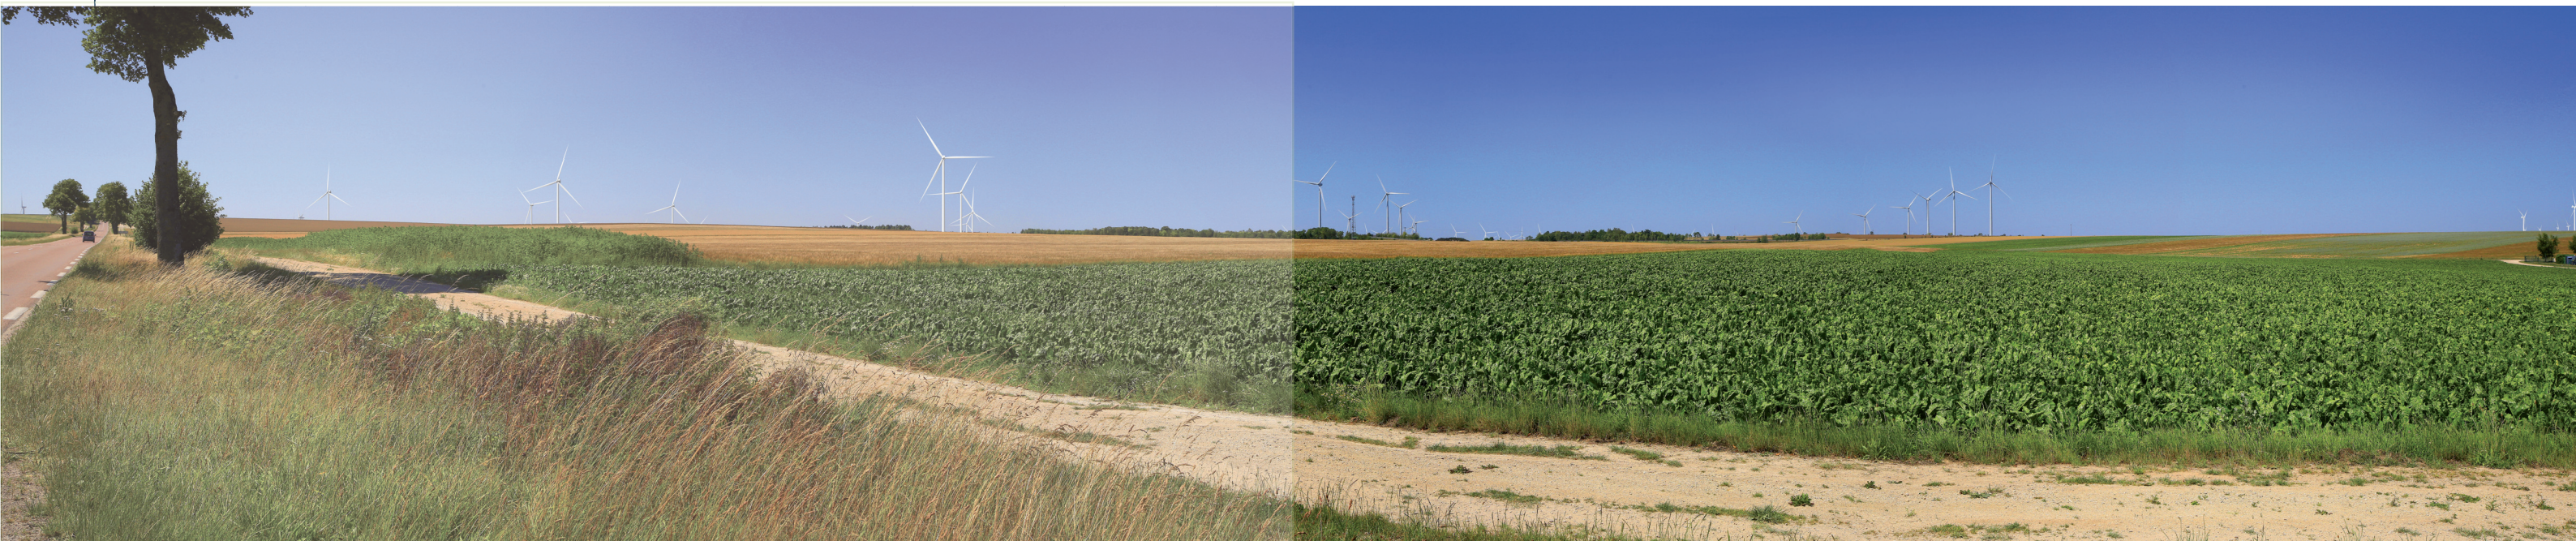
- Année de prise de vue : 24 juin 2020
- Vue prise depuis la D677 en direction de Mailly-le-Camp : 5,6 kilomètres
- Orientation : Sud-Ouest
- Angle de vue de l'état initial : 120°
- Angle de vue du photomontage : 60°
- Distance orthoscopique pour le photomontage : 37 cm

Le paysage se compose d'une plaine agricole encore bien perceptible. Routes et chemins apportent des points de fuite et attirent l'oeil vers l'horizon. Horizon qui se compose, comme beaucoup de vues, d'éoliennes déjà existantes. Ces éoliennes proposent une verticalité dans le paysage, tout comme la végétation de bord de route. Ce qui amène de la vie au paysage. L'alternance entre respirations et densité éolienne permet au paysage de ne pas être saturé.
